RESTAURO MONUMENTALE E ARCHITETTONICO
CONSOLIDAMENTO STRUTTURALE

VILLA CALDOGNO - NORDERA

di Andrea Palladio

IL CONSOLIDAMENTO CON FIBRE DI CARBONIO
DI UNA SALA VOLTATA

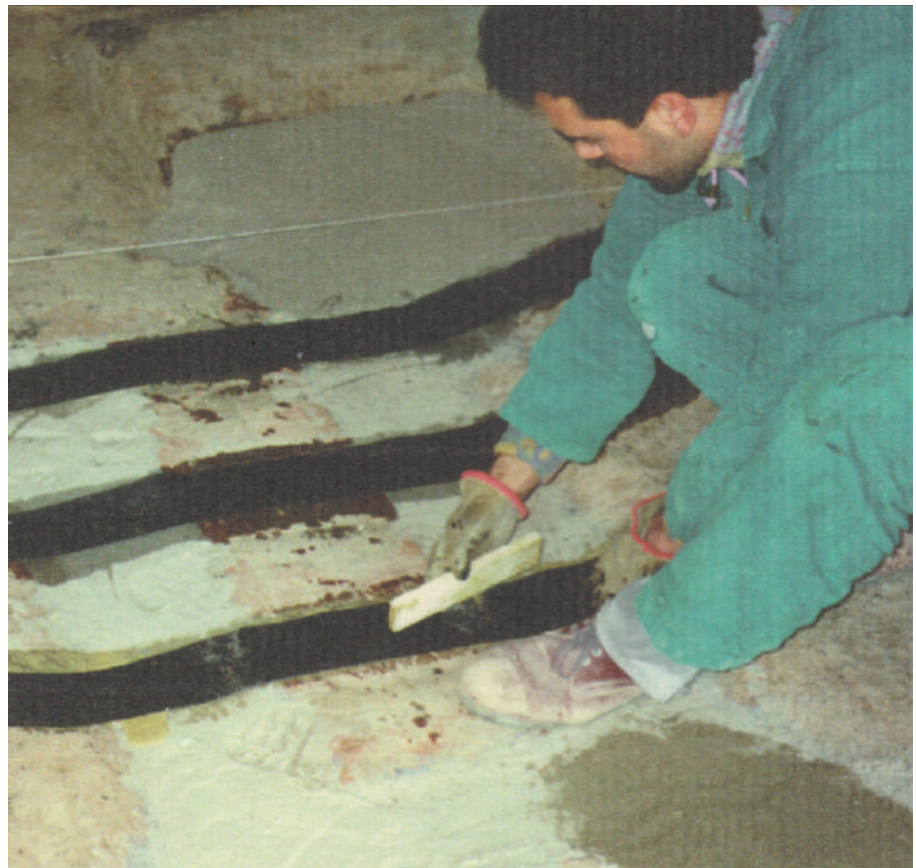
(Alcune fasi di applicazione del rinforzo in carbonio)

- ricucitura delle crepe con malta a base di resina epossidica;
- regolarizzazione del supporto con malta analoga;
- pulizia manuale del supporto e successiva depolveratura;
- impregnazione del supporto mediante resine epossidiche diluite, in modo da facilitarne la penetrazione e migliorare l'adesione del supporto tramite la formazione dei cosiddetti "aghi epossidici";
- incollaggio dei nastri in fibra di carbonio lungo le direzioni principali della sala;
- saturazione finale con resina esente da solventi.

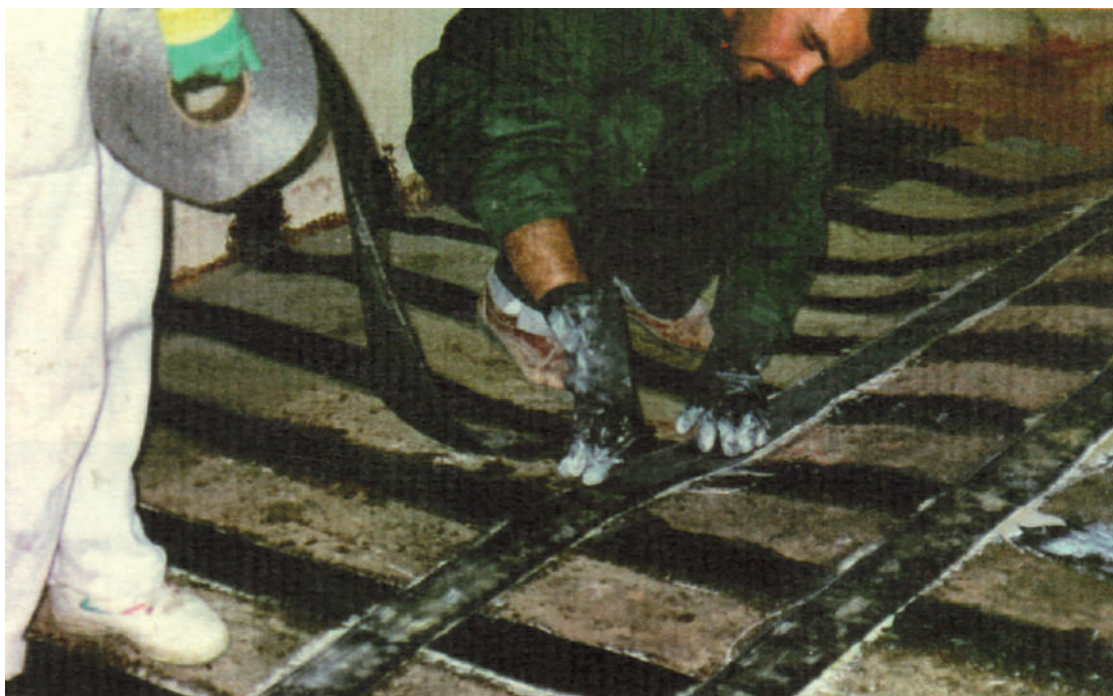
(Alcune fasi di applicazione del rinforzo in carbonio)

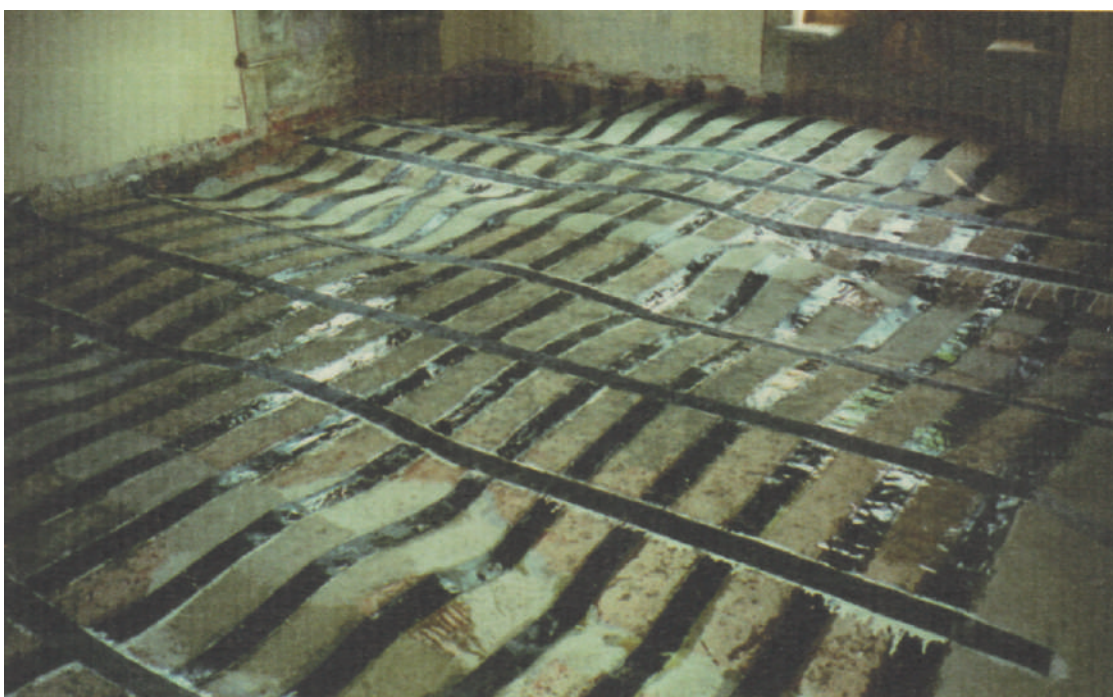
(Superficie voltata dopo il rinforzo con fibre di carbonio)
