Progetto di risanamento del Cimitero:

**relazione tecnica
riguardante i lavori di risanamento del
Cimitero di San Martino di Lupari - Padova.**

S. Martino di Lupari, novembre 1986

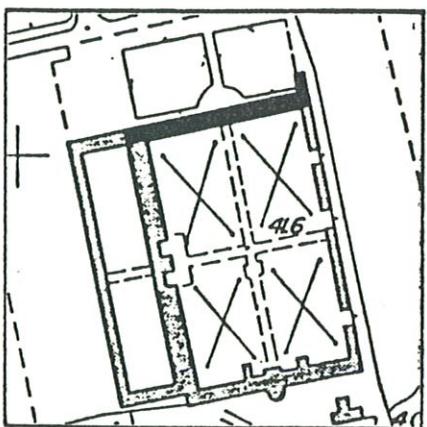
[A1]

Il tetto dell'intera ala nord e' in cattivo stato di manutenzione, in particolare l'estremita' ovest relativa alle tombe date in concessione Perpetua alle famiglie di S. Martino di Lupari.

Proprio in questo tratto sono visibili, inoltre, cedimenti della struttura portante il tetto che si ripercuotono sulla statica globale del fabbricato, considerate le infiltrazioni di acque meteoriche che si manifestano all'interno del porticato rivolto a sud.

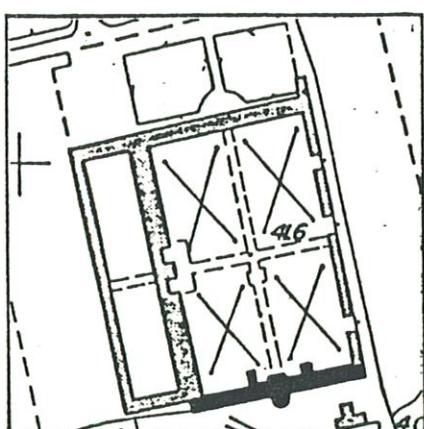
[B1]

Sono visibili effetti dovuti a cedimenti differenziali delle testate est e ovest nei confronti dell'intero edificio (corpo di fabbrica sud) costruito in epoca anteriore.

I cedimenti non influiscono sulla statica globale, ma risultano assai evidenti date le non adeguate soluzioni costruttive adottate. Le testate risultano, infatti, svincolate a livello delle fondazioni e inopportunamente vincolate a livello dei paramenti esterni e della copertura.

Necessita pertanto un intervento di separazione statica di tali strutture dall'edificio principale.

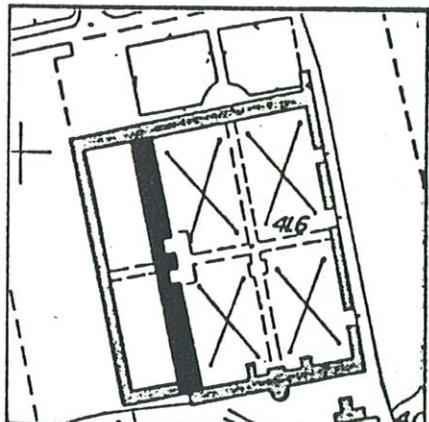
[C1]

Da riPristinare lo stato degli intonaci dei paramenti verticali e orizzontali che si trovano in connessione con l'ampliamento di recente costruito. Cedimenti ed assestamenti di normale entita' hanno, infatti, determinato lesioni sanabili con il rifacimento di tratti estesi di intonaco delle pareti.

Quanto detto Per l'intero corpo di fabbrica ad esclusione dell'estremita' sud-ovest dove i cedimenti risultano Più evidenti e si possono riscontrare estese fessurazioni con distacco del fondo di alcuni elementi in laterizio del solaio di copertura del nuovo costruito. Gli effetti del cedimento-assestamento sono riscontrabili anche sulla veletta in cemento armato dove risultano esposte le armature.
