RESTAURO MONUMENTALE E ARCHITETTONICO  
CONSOLIDAMENTO STRUTTURALE

# FOLIGNO (Pg)

## LA CATTEDRALE DI SAN FELICIANO

CONSOLIDAMENTO RESTAURO  
E CONSERVAZIONE

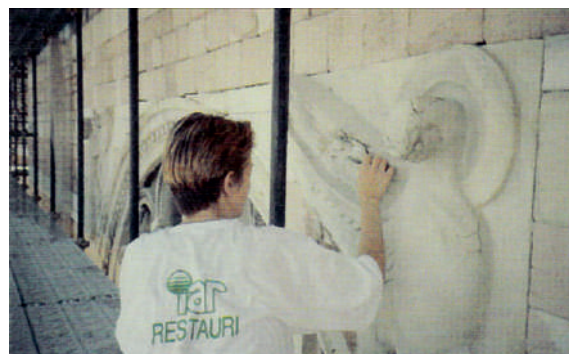
*(Alcune fasi relative agli interventi di conservazione)*

I lavori sono stati avviati nell'aprile del 1999 e hanno interessato inizialmente il consolidamento degli intonaci antichi attraverso l'iniezione di miscele di calce idraulica naturale e resina acrilica realizzata tramite l'uso di sacche per flebo predisposte sul paramento per consentire una lenta immissione e una completa diffusione dei prodotti leganti all'interno dell'intonaco.

Cornici e decorazioni a stucco sono state consolidate con barre in ottone o aste di legno rese solidali con paste sintetiche prive di sali. Gli elementi lapidei sono stati consolidati attraverso microincollaggi e applicazioni di barre in acciaio.

Le superfici dipinte della sacrestia e della cupola, invece, sono state restaurate mediante microiniezioni attraverso lesioni o piccoli fori già esistenti, di idonea resina acrilica in emulsione eventualmente addizionata a cariche inerti, effettuata a diverse profondità e con diverse concentrazioni.

Il restauro del mosaico di facciata ha previsto la sigillatura delle lesioni presenti sulla superficie con malta di calce idraulica naturale previa iniezione in profondità della stessa additivata con resina acrilica e l'integrazione dei tasselli mancanti.

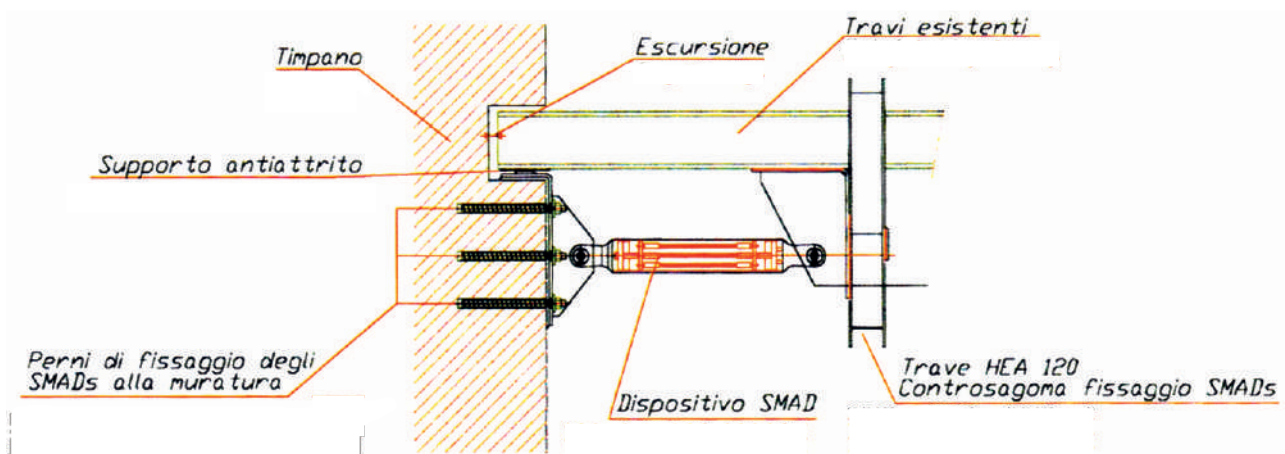
(Il funzionamento del dispositivo in lega a memoria di forma SMADs)

Il timpano è stato vincolato internamente

mediante l'inserimento di dispositivi a memoria di forma SMADs, ad esso collegati, che lo vincolano alla struttura di copertura impedendo spostamenti al di fuori del proprio piano. Inoltre tali dispositivi hanno garantito la sostanziale riduzione delle accelerazioni collassali dovute a movimenti tellurici. Da alcune prove sperimentali, infatti, condotte su murature poste su tavola vibrante, sono stati confrontati i valori di accelerazione che la struttura subiva nel duplice caso di vincolo con tirante in acciaio e con dispositivo di vincolo assiale SMADs. Nel primo caso la struttura subiva un'accelerazione tale che ne determinava il crollo, nel secondo caso invece l'accelerazione non è stata amplificata e la struttura, con particolare riferimento alla parte superiore del vincolo, non è collassata.

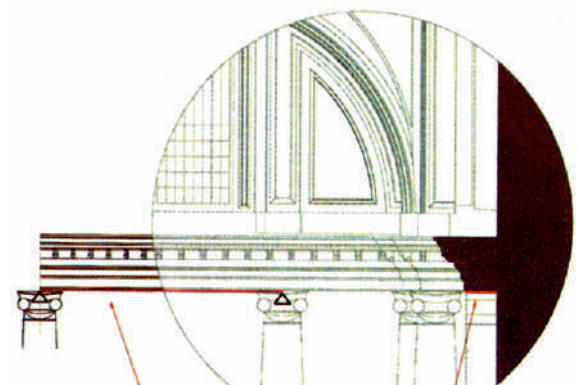
(fig. 1) - placcaggio con nastri in fibra di carbonio

I cornicioni settecenteschi, costruiti con una disposizione inclinata dei mattoni quasi a voler imitare l'effetto di mutuo contrasto di un arco, durante il sisma si sono inflessi e hanno subito uno scorrimento relativo.

Le fibre sono state applicate anche per il rinforzo dei cornicioni in muratura, che dopo essere stati riportati nella loro configurazione iniziale mediante l'ausilio di martinetti idraulici, sono stati fasciati all'estradosso con nastri in fibra di carbonio in modo tale da trasformare tali elementi in vere e proprie travi. (fig.1)

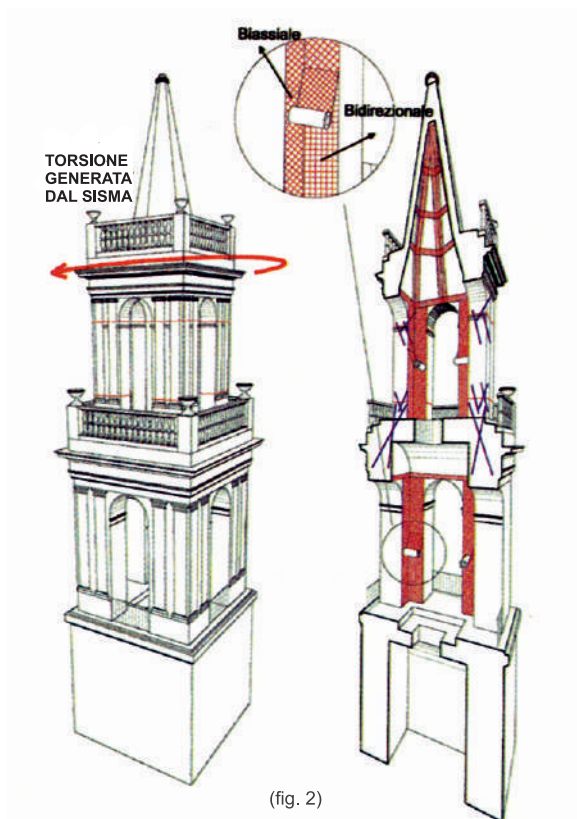
(fig. 2)

Il sisma aveva determinato anche una pericolosa torsione del campanile, causando il crollo sul tetto del Duomo, della cuspide e il grave dissesto delle due celle campanarie. Anche la cupola necessitava di un rinforzo a trazione denunciato da una analisi agli elementi finiti che ne aveva evidenziato i limiti strutturali.

Sul campanile è stata ricostruita la guglia inserendo all'interno della piramide una fasciatura in fibre di carbonio per aumentare la resistenza e la duttilità di tale struttura molto sensibile alle azioni sismiche.

Poiché il comportamento della struttura in funzione della direzione delle onde sismiche non era determinabile, sono stati applicati due tessuti sovrapposti di fibre: uno con le fibre disposte secondo le direzioni 0° e 90°, l'altro con fibre incrociate a 45° circa. Questo ha permesso di garantire alla struttura di lavorare lungo tutte le direzioni di carico. Nelle zone di innesto delle celle campanarie si presentavano evidenti problemi di taglio, risolti in questo caso mediante l'inserimento di barre d'acciaio inox. (fig.2)
