Sottomura via Bacchelli

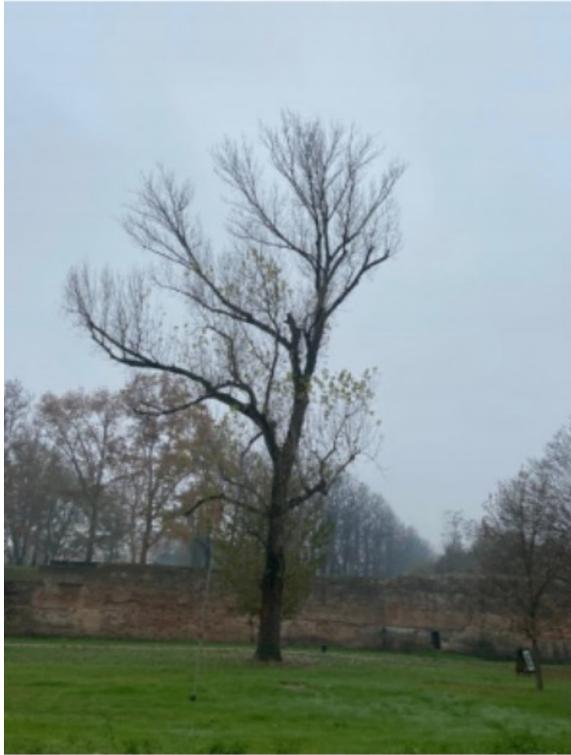
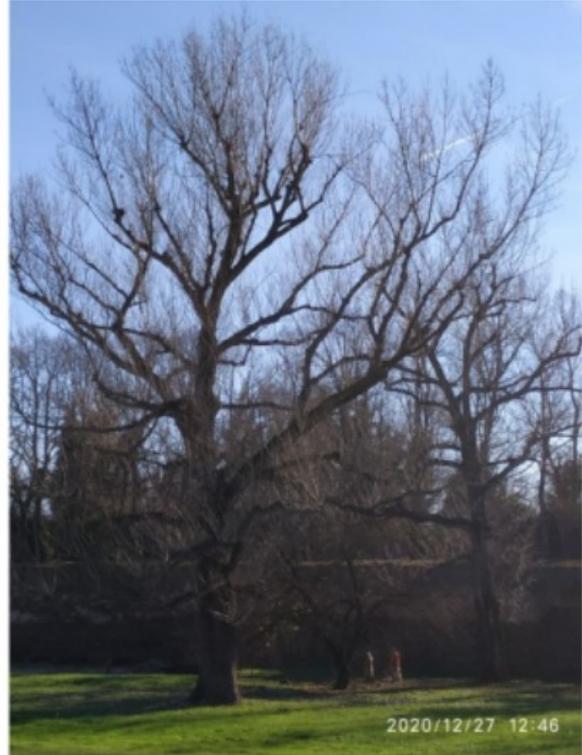
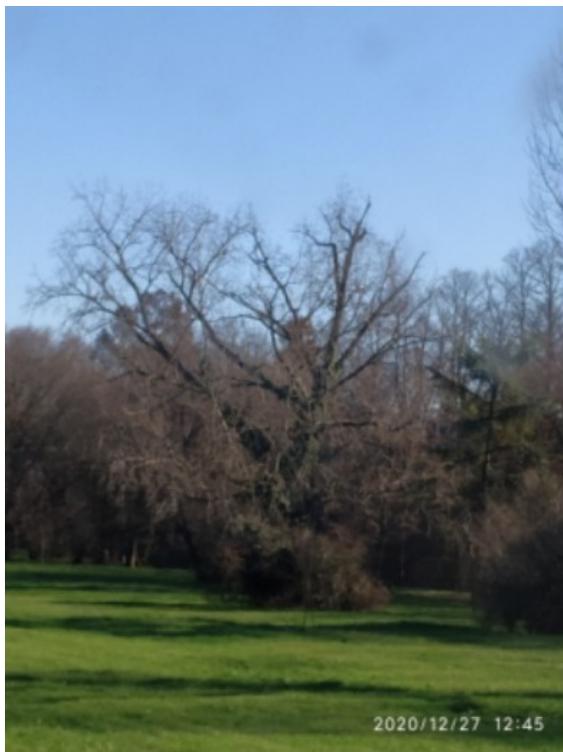
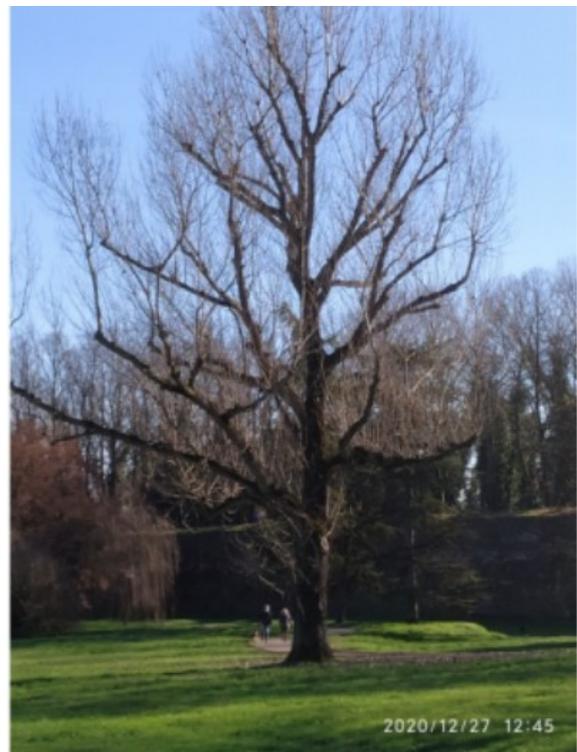
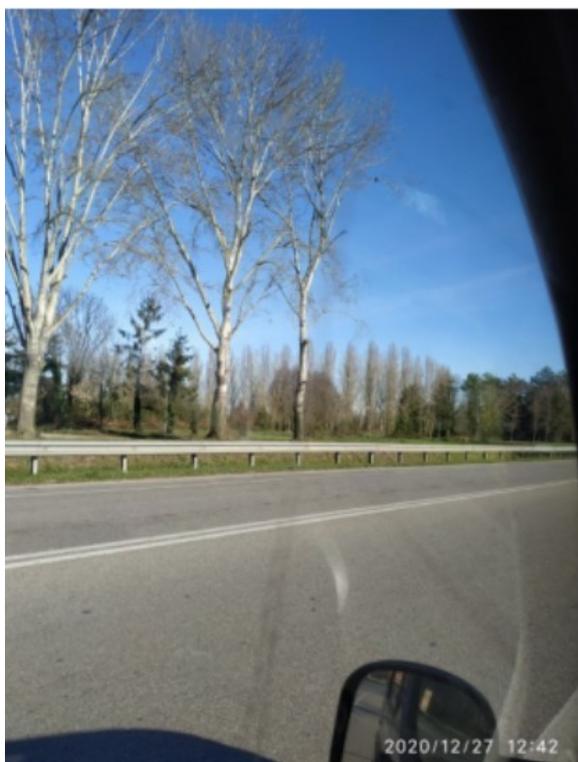
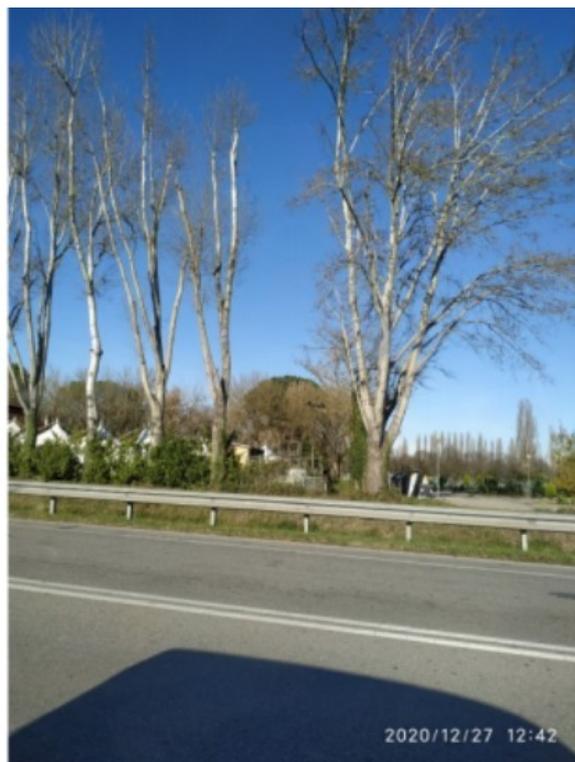
La maggior parte di pioppi bianchi e neri sono stati capitozzati, alcuni sono già caduti

Pioppi spalcati in via Bacchelli, uno di questi è caduto sulla strada aprile 2018

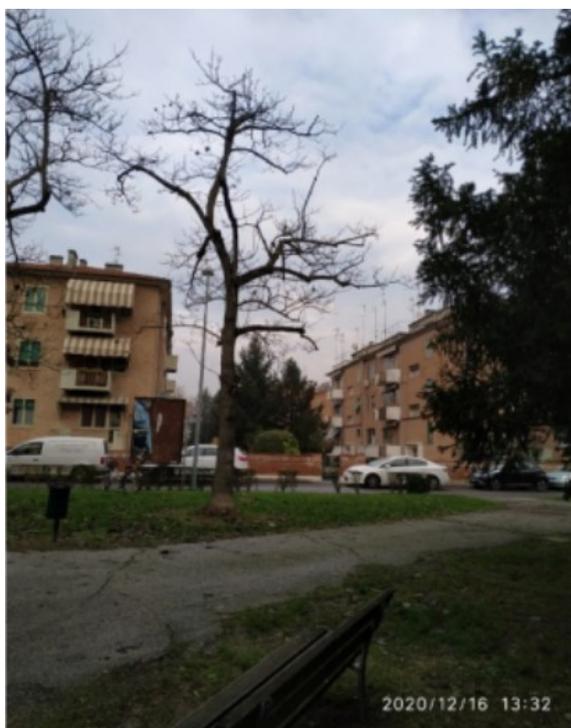
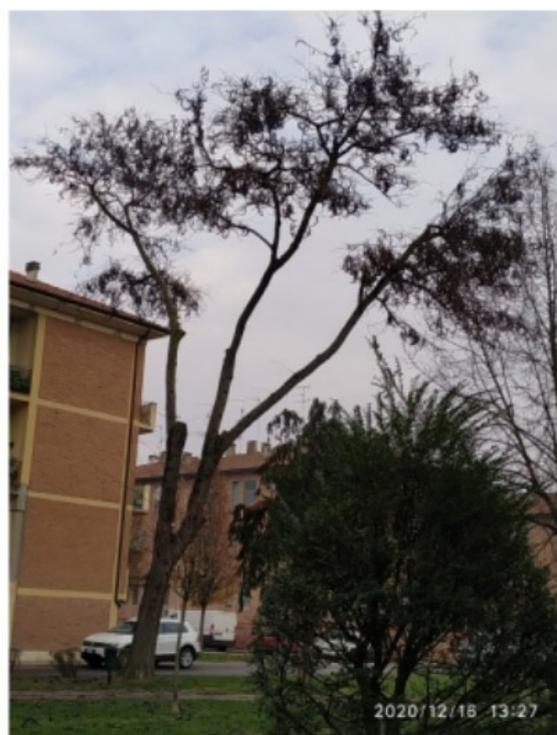
Via XXV Aprile

Foto 2: solo in alto sono rimaste le foglie

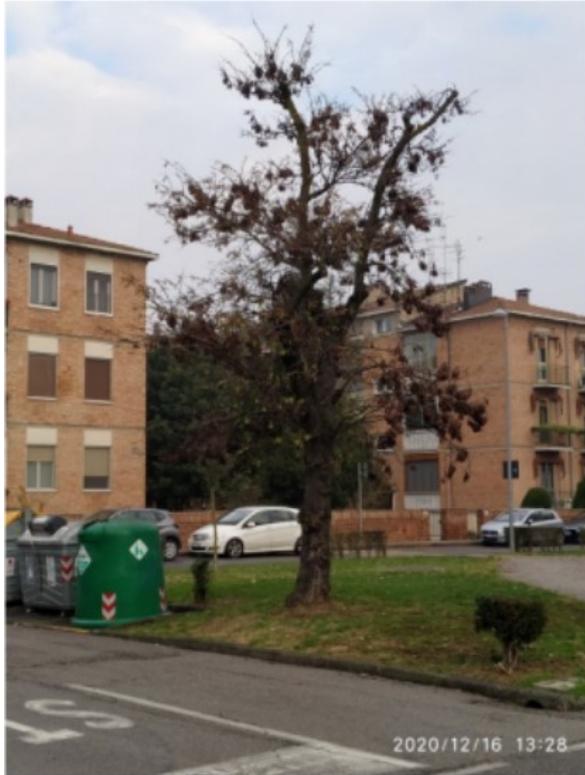
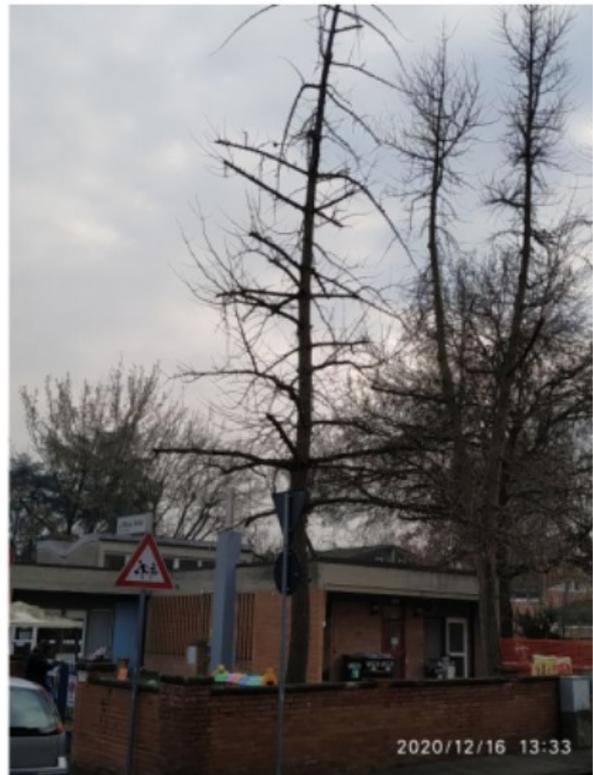
Foto 1 capitozzatura. Foto 2 ginkobiloba all'interno dell'asilo "G. Leopardi": è un albero che non andrebbe potato e poi perché è stato fatto?

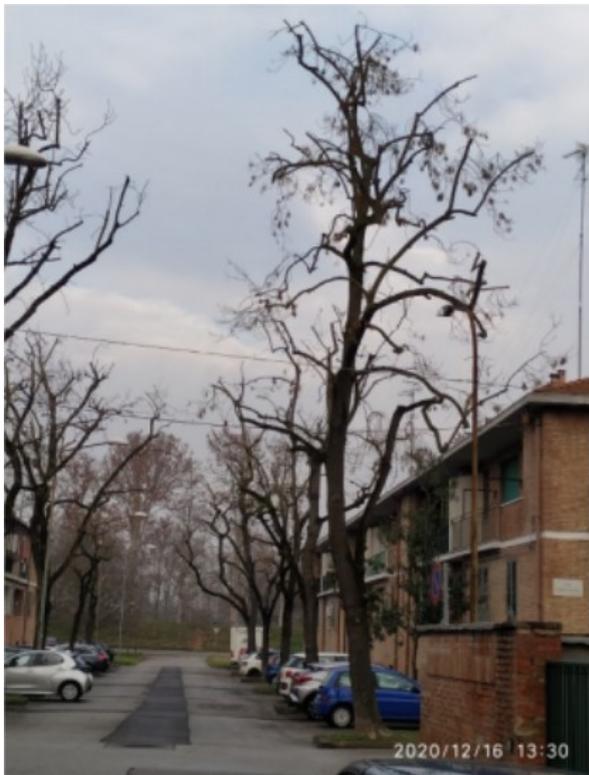
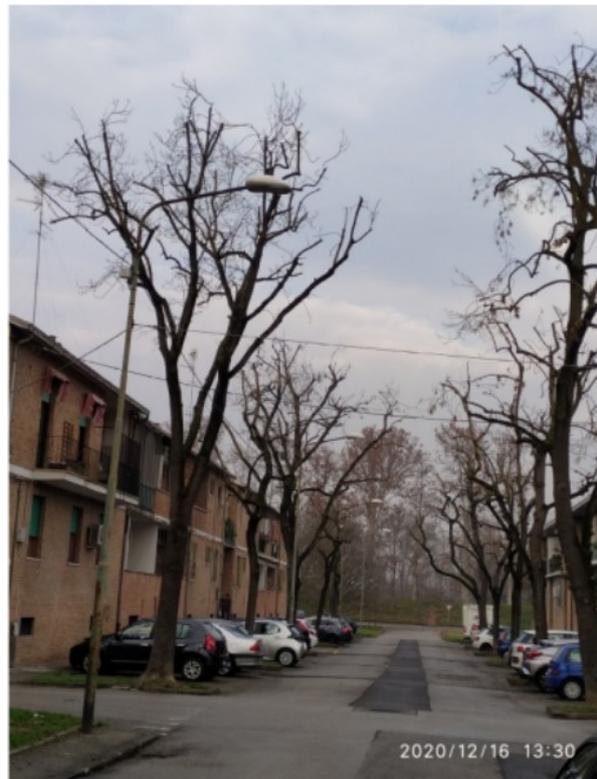
Via Contrada del Mirasole

Frassini di Contrada del Mirasole oltre ad essere stati svuotati nella chioma, sono stati anche capitozzati su piccoli diametri, operazione completamente non-sense perché altera

profondamente la struttura delle piante (senza nemmeno togliere il peso che toglie una "vera capitozzatura"), inducendo l'albero a ricostruire caoticamente in alto altre ramificazioni, spostando ancora più su il baricentro, e richiedendo un investimento di energie che la pianta potrebbe anche non avere, per via della eccessiva rimozione di chioma, avviandosi in tal caso a deperire o aggravare problemi già atto (vecchie lesioni o infezioni).

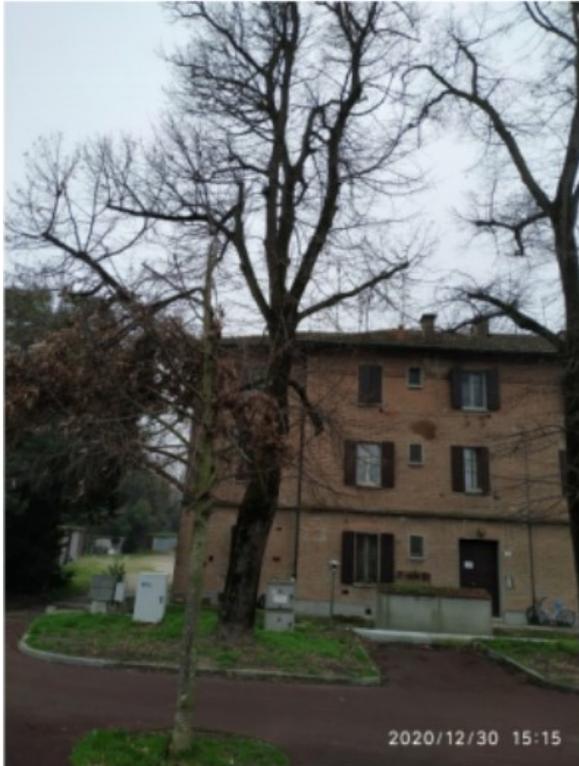
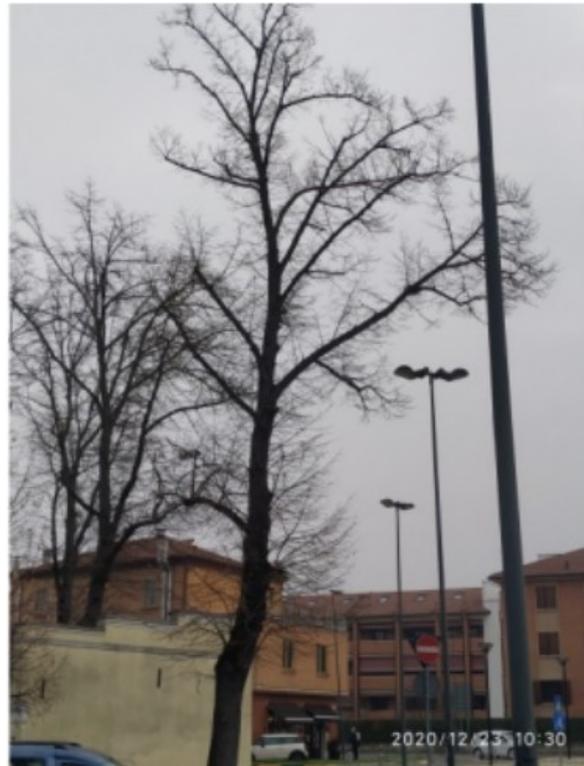
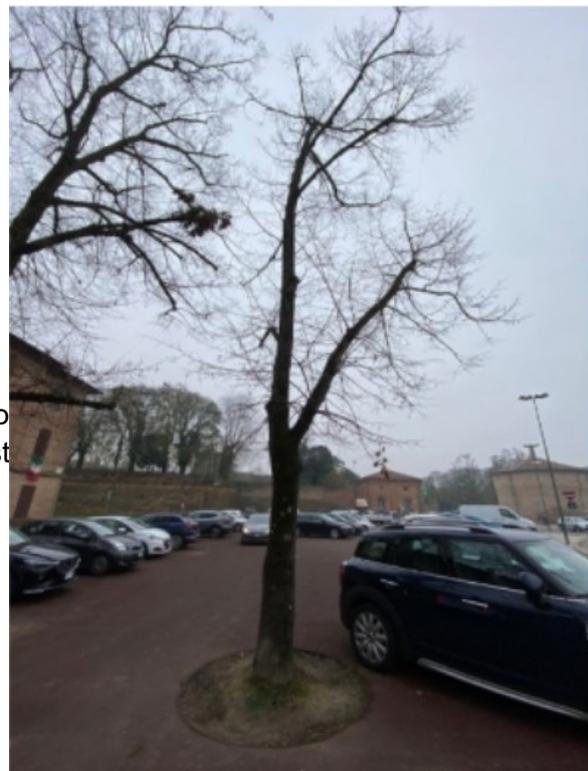
Piazzale S. Giovanni

Tigli eccessivamente potati, rimangono tronconi di rami. Foto 3: le radici vengono pressate dal peso delle auto, soprattutto quando piove. Un albero vicino a questo caduto per vento "forte" in Agosto 2020.

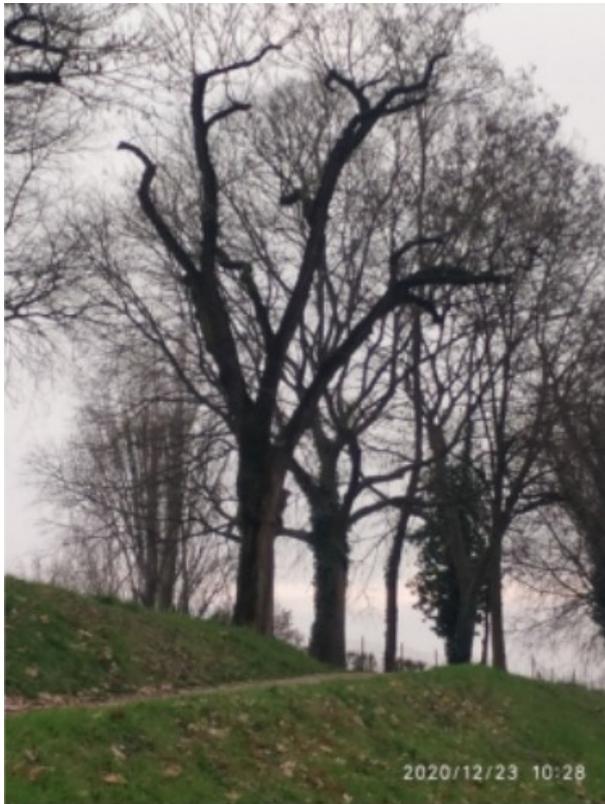
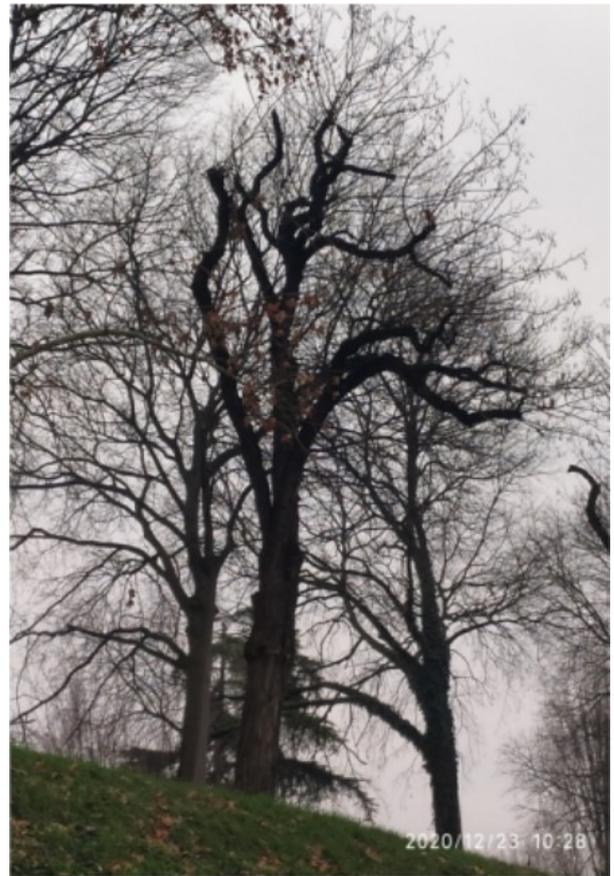
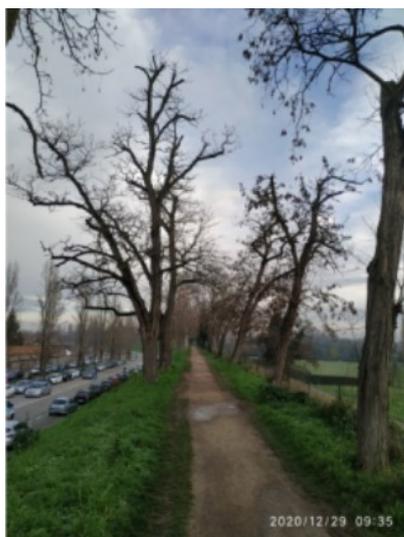
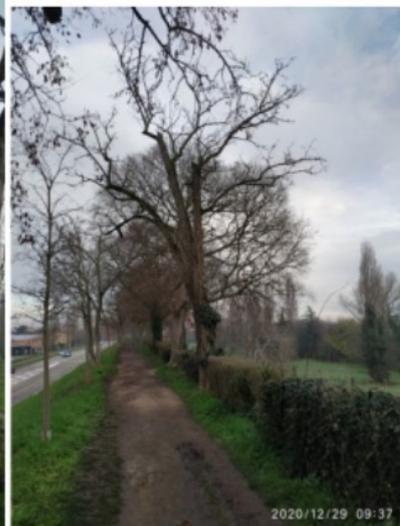
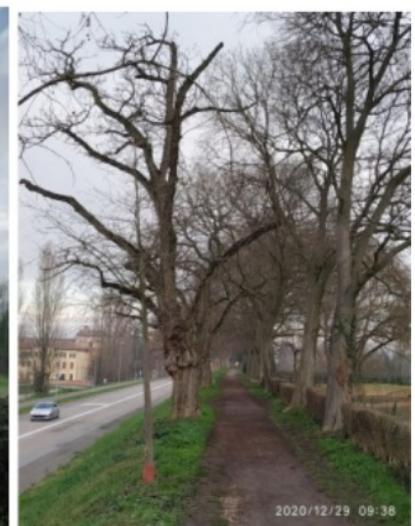
Via Rampari San Rocco

Molti gli alberi sulle mura di Rampari San Rocco sono capitozzati o eccessivamente potati, qui alcune foto

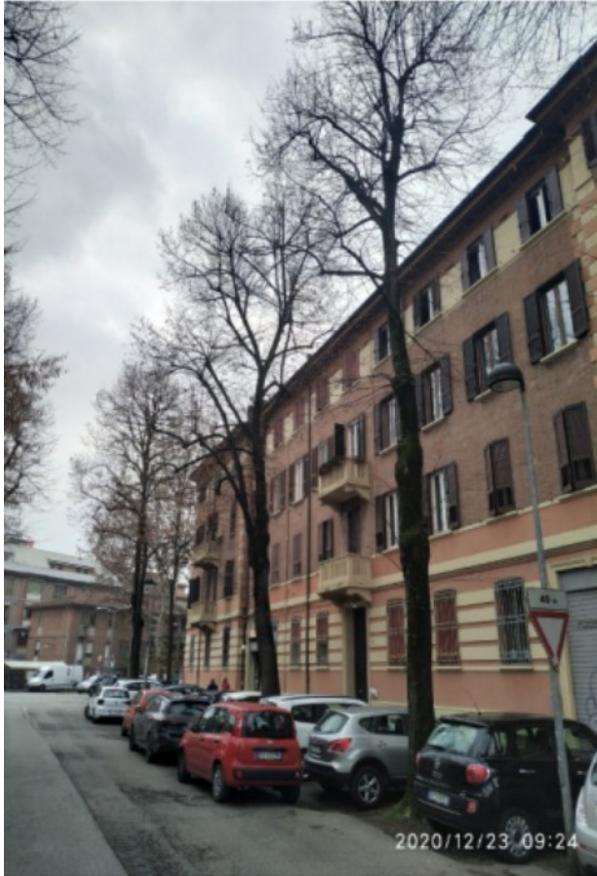
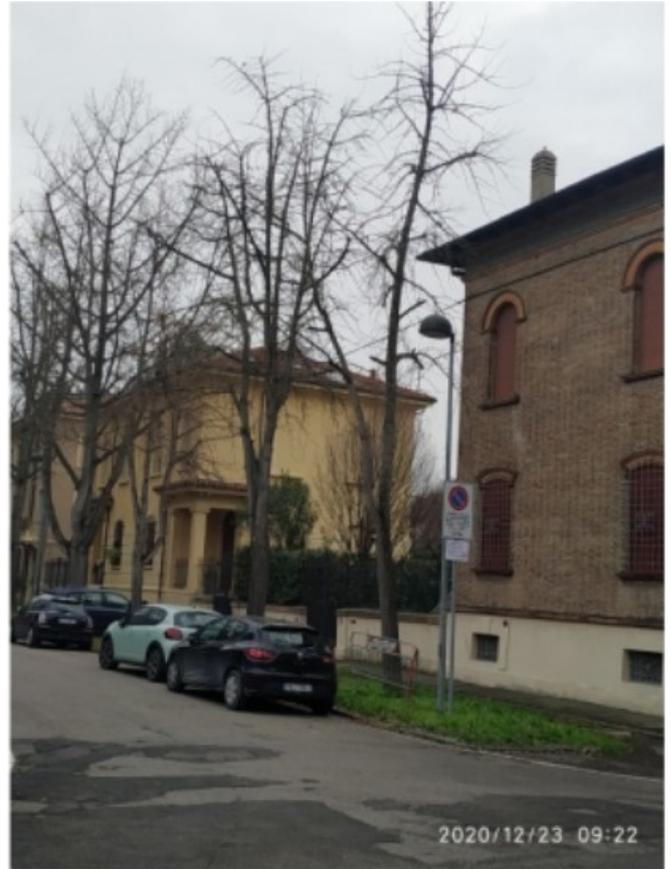
Via Fiume e dintorni

Gli alberi potati per crescere in altezza alzano il baricentro, foto 1.

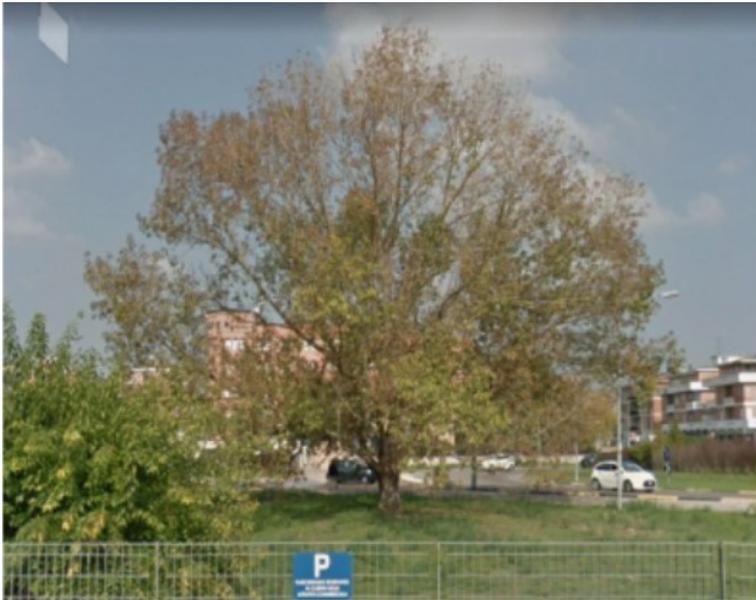
prima 2018

Un paio di esempi di recenti potature a sinistra nel 2018 a destra albero nel 2020

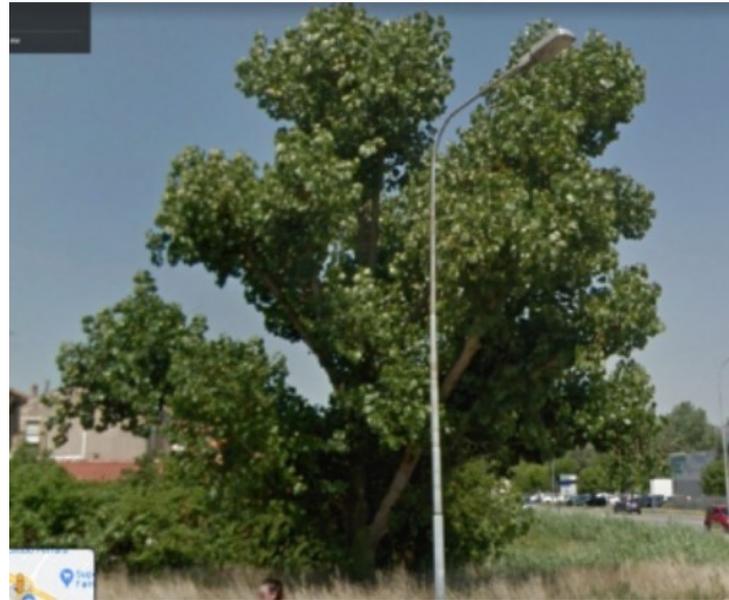
e dopo 2020

Sono stati fatti tagli di capitozzo (monconi) su tutti i rami togliendo troppa vegetazione, inoltre le branche rimaste sono state spogliate anche dei rami intermedi costringendo la pianta ad esplodere di ricacci in maniera veloce e vigorosa. Chi ha potato non conosce il "taglio di ritorno" che è la base per una potatore.

Questo produce uno stress notevole alla pianta e per forza peggiora il suo stato di salute.

I nuovi ricacci di emergenza sono tanti e caotici ma, nascendo da gemme latenti superficiali, sono "male attaccati" al legno vecchio e pertanto sono fragili e a rischio caduta

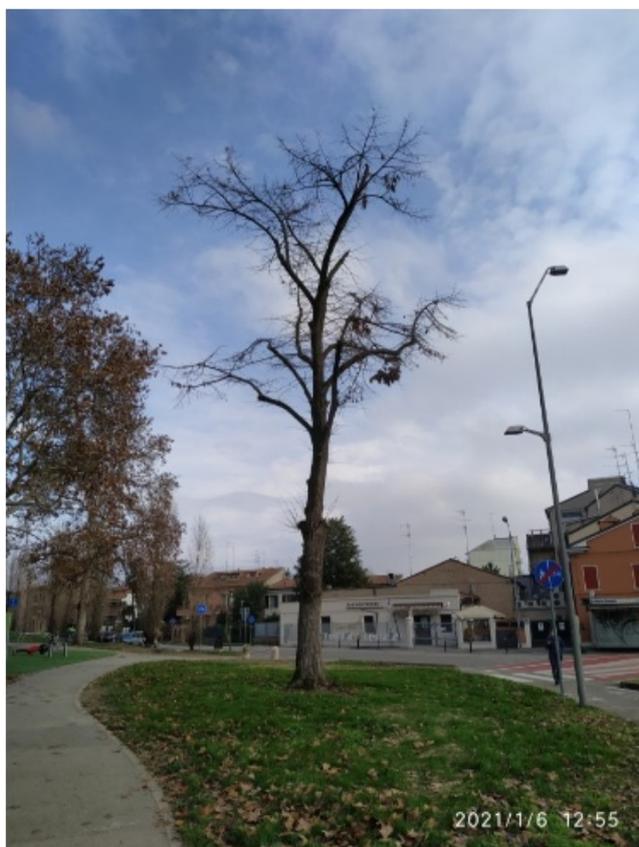
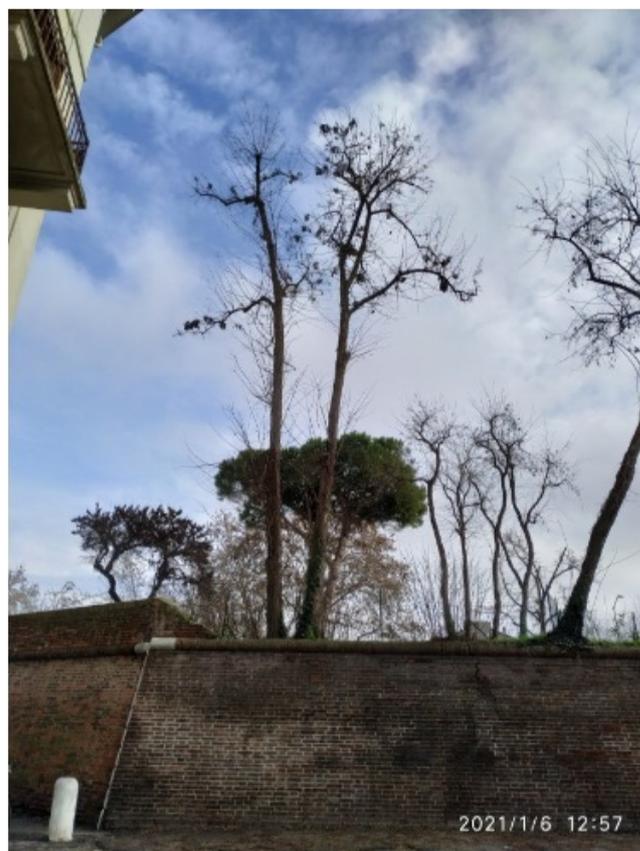
Fine di viale Porta Po

Tiglio eccessivamente potato, foto a sinistra e robinie che hanno “filato”.

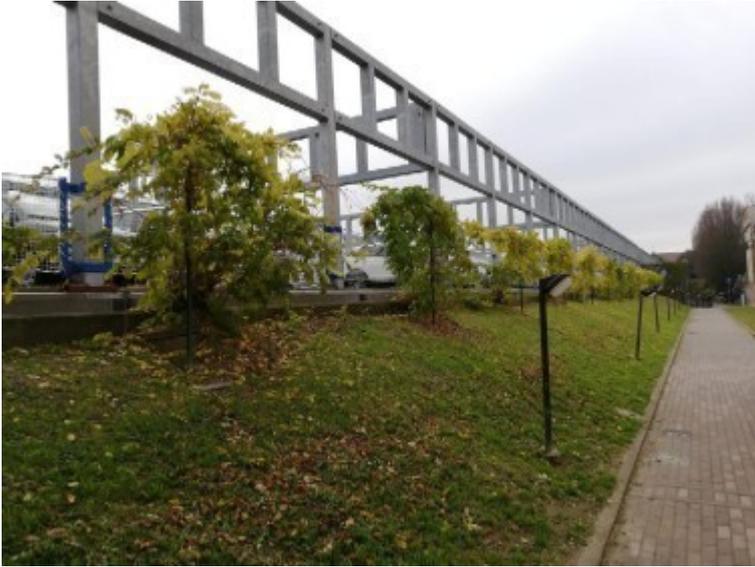
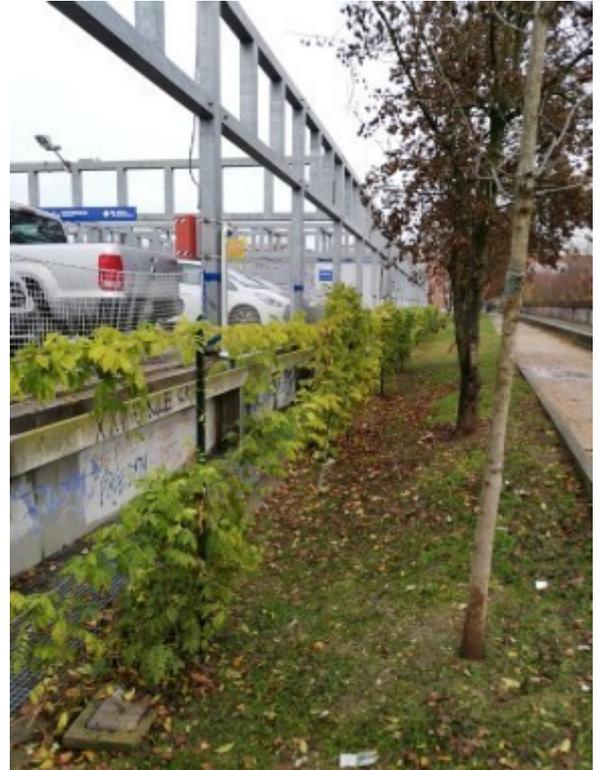
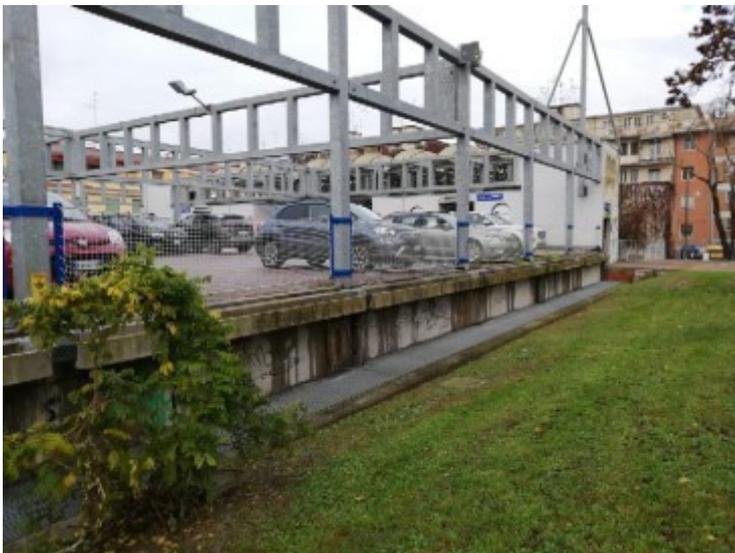
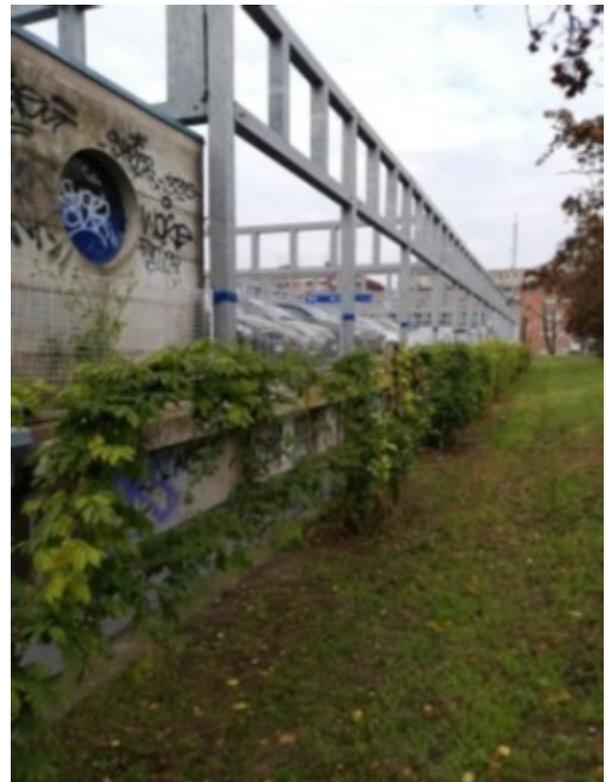
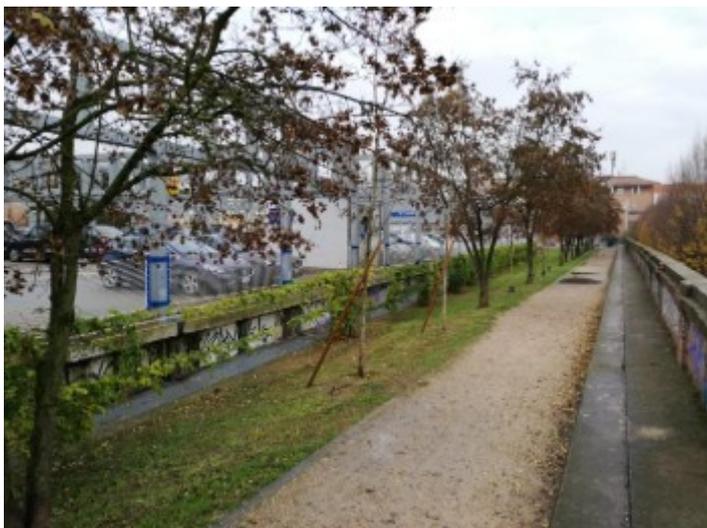
I glicini del parcheggio Diamanti

Non solo i glicini sono stati tagliati senza ragione, riportando in auge l'effetto isola di calore del parcheggio, ma il tentativo di recupero lascia più che a desiderare, i glicini sono retti da una rete precaria, già divelta in un punto, i supporti sono staccati dal parcheggio che rende impossibile ai glicini arrampicarsi, infine l'effetto è indecoroso, disordinato, non ha nulla a che fare con lo stato dei luoghi precedente.

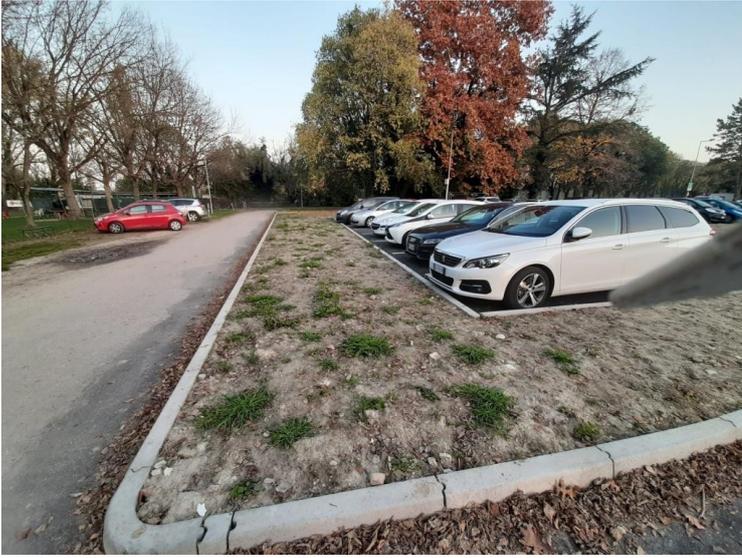
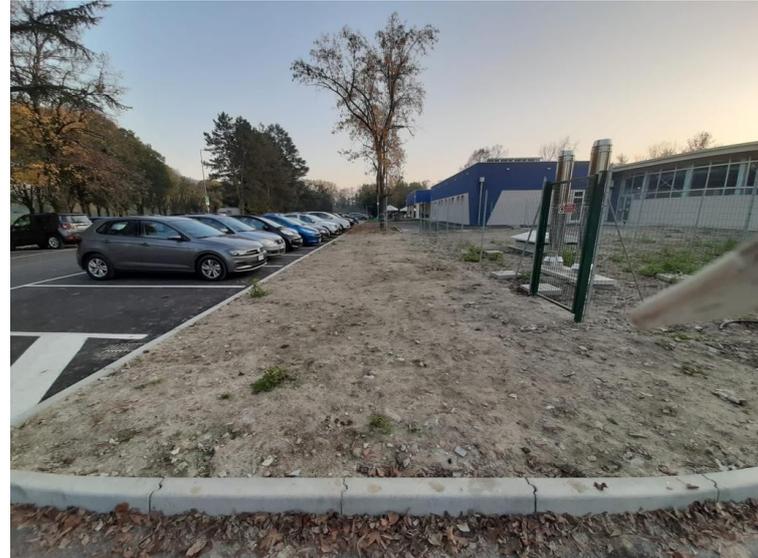
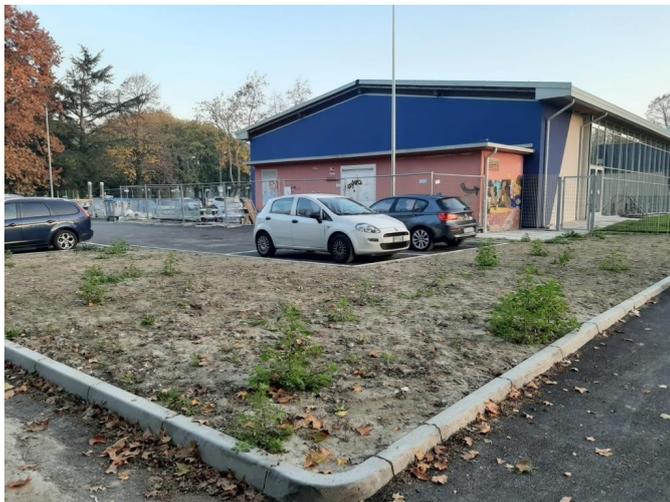
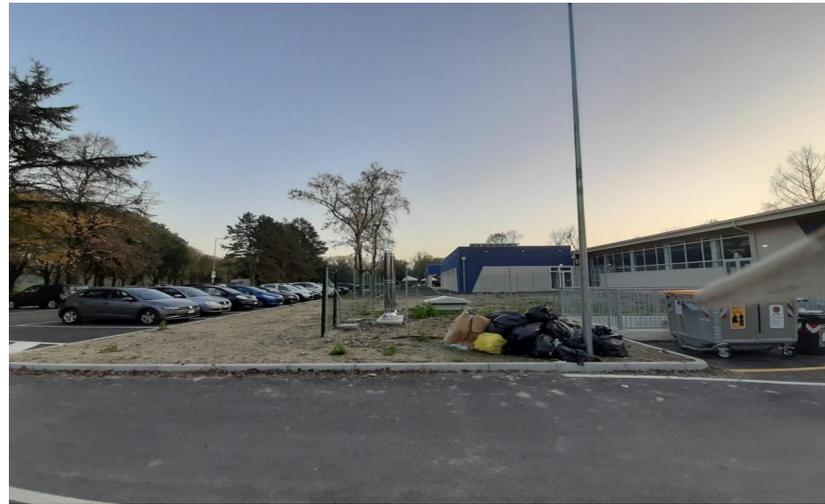
Piscina in via Bacchelli

Mancanza di alberi dopo la nuova costruzione (foto sopra) drastica potatura di siepi nel lato ovest

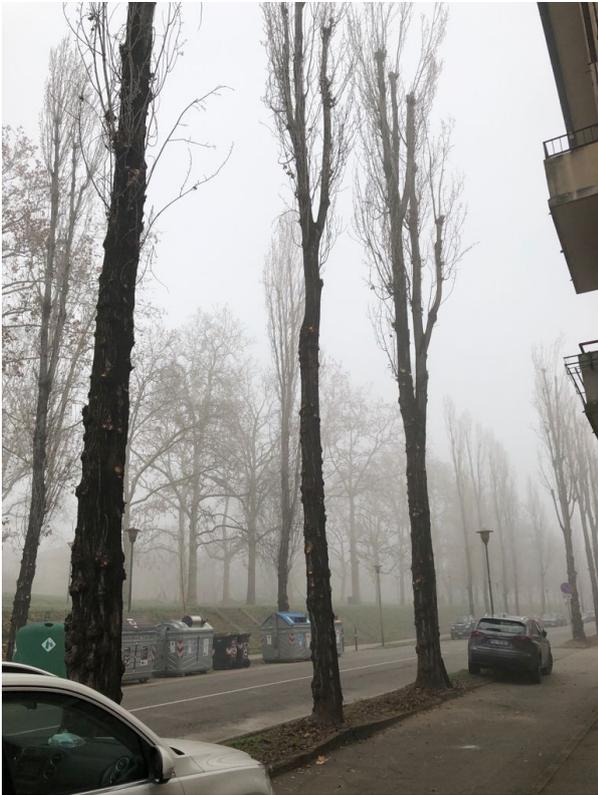
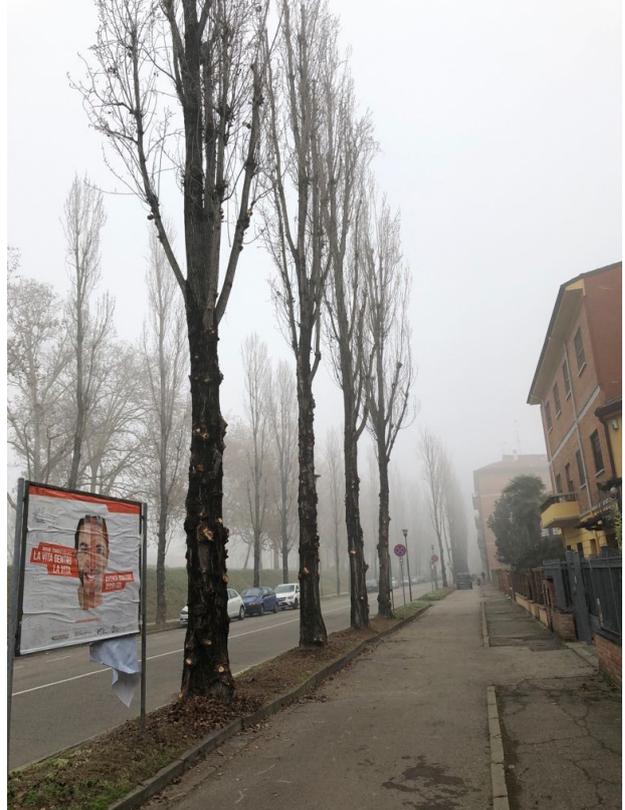
A tutti i pioppi sono stati tolti i rami in basso e in parte anche capitozzati, foto 1

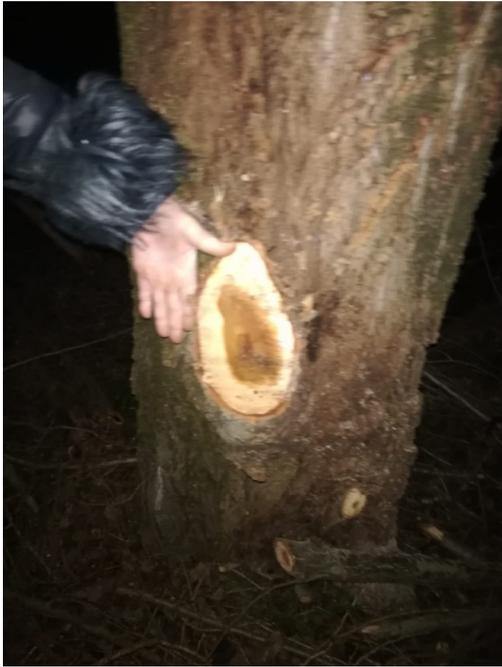
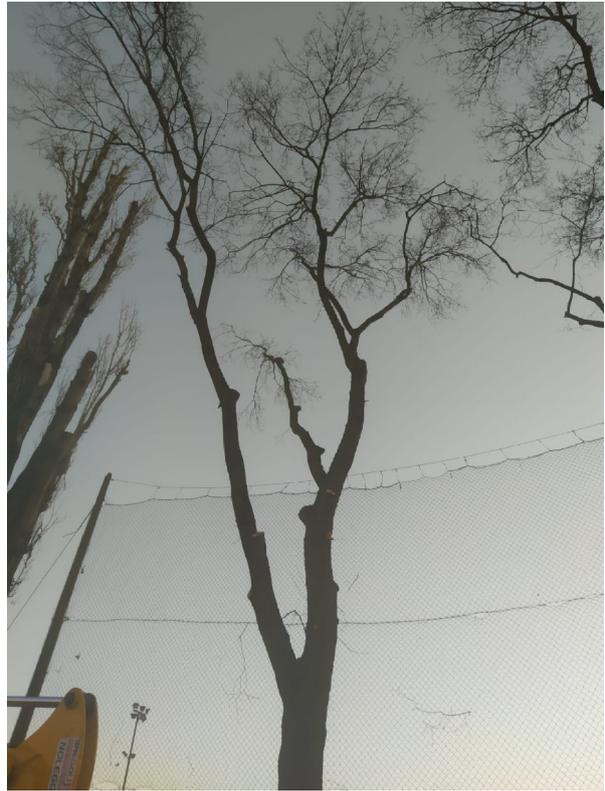
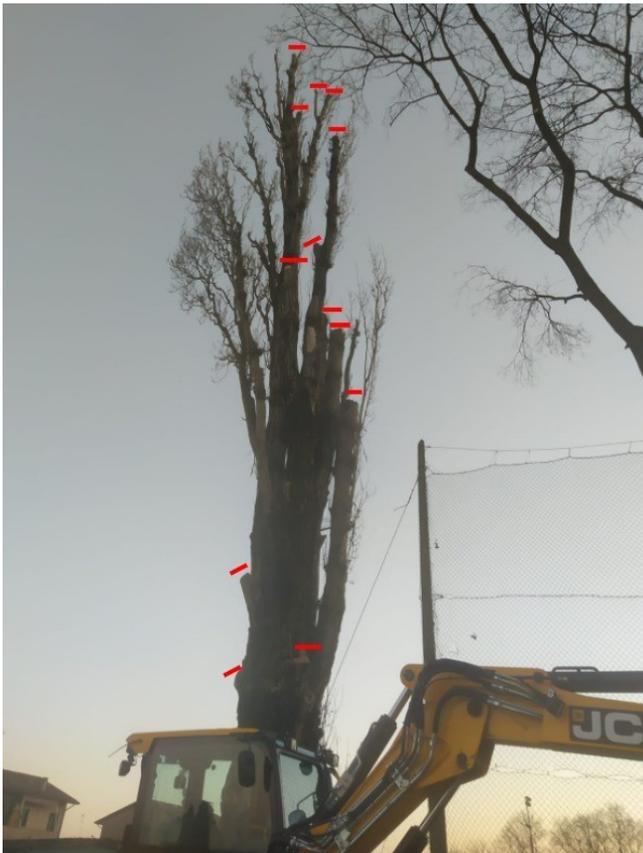
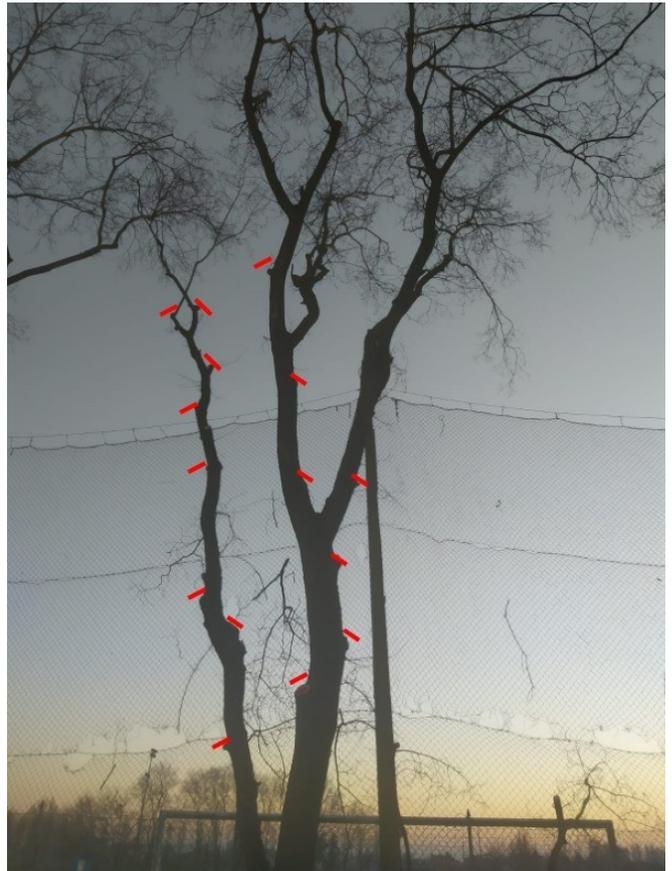
taglio di oltre 20 cm di diametro

Particolari dei tagli subiti dagli alberi, evidenti la depauperazione della chioma e le capitozzature.
