BASILICA PATRIARCALE IN VENEZIA SAN MARCO

IL RESTAURO DELLA CRIPTA DELLA BASILICA DI S. MARCO

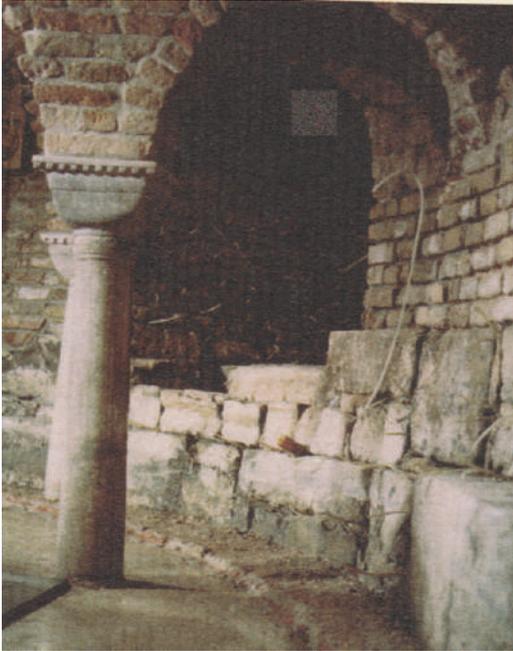
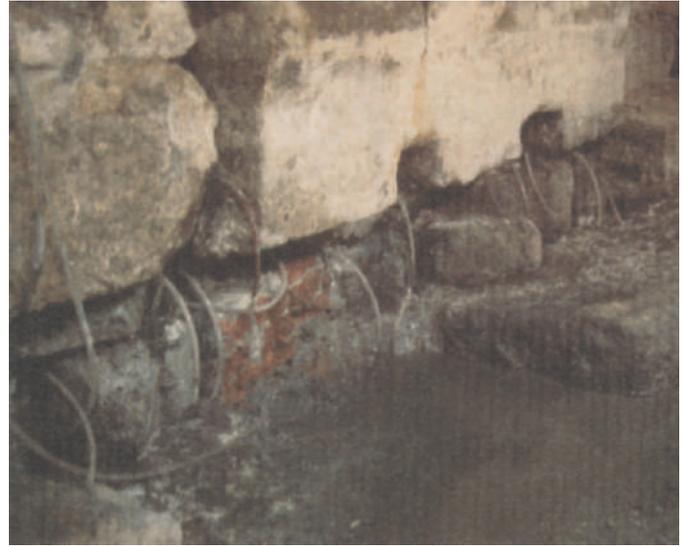
L'intervento ottenne un buon risultato, senza per altro risanare completamente l'ambiente. Si ricorse in seguito alla stesura di un intonaco cementizio sulle pareti quale ulteriore tentativo di fermare l'acqua. Questa, purtroppo, continuò a filtrare tra le discontinuità delle diverse strutture (congiunzione pavimento / murature e base delle colonne) e da lesioni formatesi nella soletta in calcestruzzo.

Gli intonaci cementizi, poi, per loro natura compatti e impermeabili, favorivano la condensazione dell'umidità dell'ambiente.

(Foto delle pareti della Cripta scattate durante le fasi di drenaggio e deumidificazione dell'acqua)

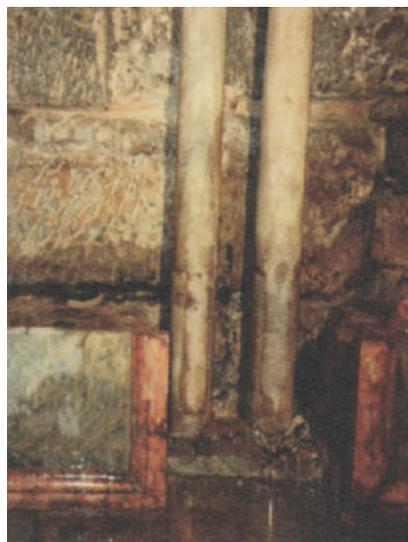
(Particolare di due colonnine in marmo e operazione di carotaggio per eseguire le iniezioni di resina in profondità)

Le prove furono incentrate nel tentativo di formare un diaframma impermeabile nella sezione interna delle murature, sfruttando il considerevole spessore di queste, mediante

iniezioni di intasamento delle micro e macro cavità presenti, vie di passaggio dell'acqua, utilizzando materiali a quel tempo innovativi come le resine sintetiche. L'intenzione si dimostrò vincente. L'avvio dei lavori consistette nella messa a punto e nella sperimentazione di nuovi materiali nel frattempo a disposizione nel mercato, l'affinamento delle metodologie e delle attrezzature più idonee allo scopo. La fase iniziale servì anche a comprendere come e dove eseguire la campagna delle iniezioni e stabilire l'assorbimento medio di resina per metro cubo di muratura, cosa impossibile da stabilire a priori.
