Progetto di risanamento del Cimitero:  
B - CORPO DI FABBRICA SUD  
C - CORPO DI FABBRICA OVEST

S. Martino di Lupari, novembre 1986

INTERVENTI DI RISANAMENTO

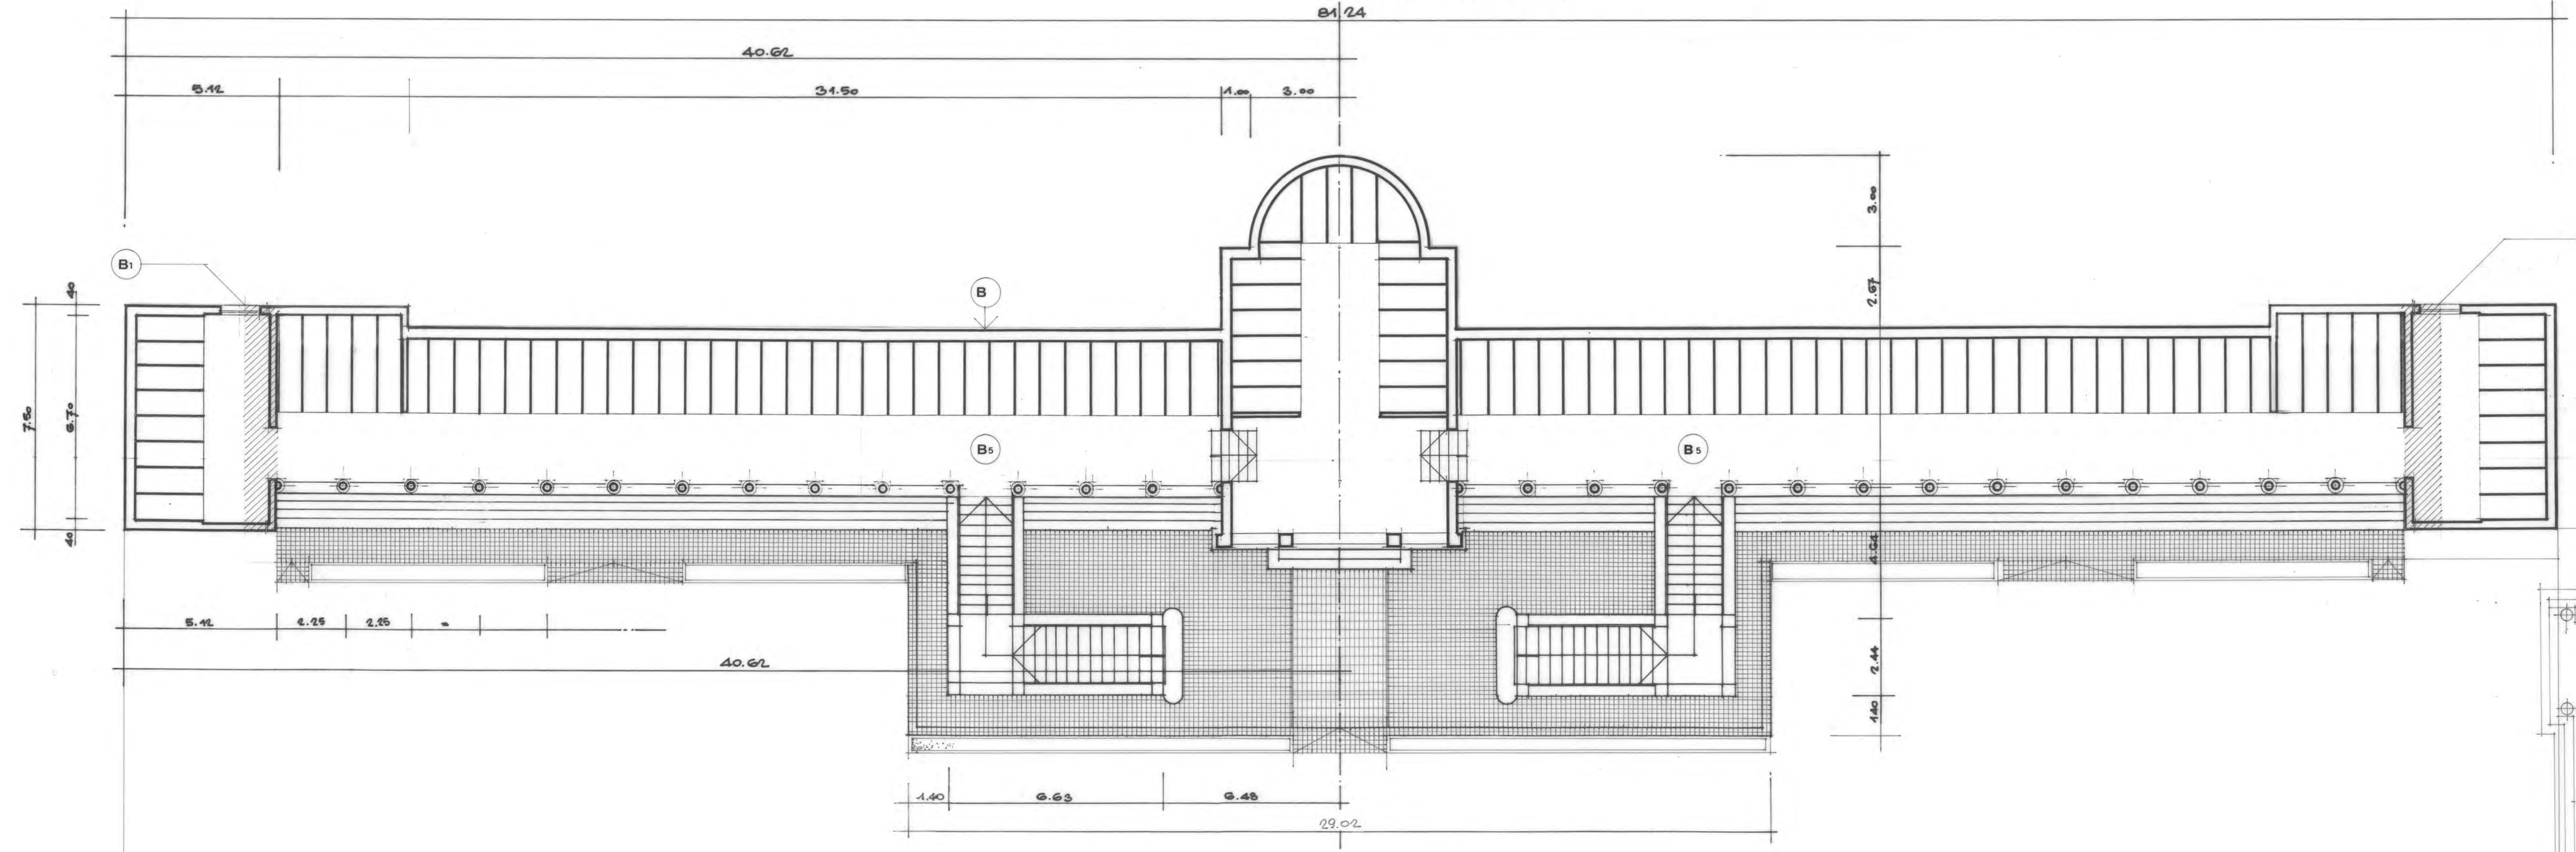
Legenda:  
[B1] Sono visibili effetti dovuti a cedimenti differenziali delle testate est e ovest nei confronti dell'intero edificio (corpo di fabbrica sud) costruito in epoca anteriore.  
I cedimenti non influiscono sulla statica globale, ma risultano assai evidenti date le non adeguate soluzioni costruttive adottate. Le testate risultano, infatti, svincolate a livello delle fondazioni e inopportuno vincolate a livello dei Paramenti esterni e della copertura.  
Necessita pertanto un intervento di separazione statica di tali strutture dall'edificio Principale.  
Riferimenti al CNE: [1]

[B2] Le scale di accesso al Piano Primo si trovano in condizioni di degrado statico ed estetico:  
- il Primo evidenzia cedimenti all'attacco della balaustra (in particolare per quella di destra) e all'appoggio con la rotura della pavimentazione del piazzale antistante la chiesa. Necessitano, pertanto, interventi di consolidamento delle fondazioni.  
- il secondo si ripercuote pesantemente, considerata l'estensione delle scale e la loro posizione Preminente (simmetria) nei confronti dell'edificio, sull'aspetto esteriore dell'intero complesso cimiteriale. Necessitano di interventi di rifacimento e tinteggiatura di alcuni particolari costruttivi; di consolidamento delle superfici con fresi e/o decorazioni e del riposizionamento e/o sostituzione del corrimano delle Balaustre.  
Riferimenti al CNE: [2] [3] [4] [15]

[B3] Sono da ritenersi Pericolosi e non adeguati, per soluzione tecnica ed aspetto, al luogo in cui sono installati gli elementi costituenti l'impianto elettrico ed idraulico ai Piani terra e Primo dell'intero corpo di fabbrica.  
Riferimenti al CNE: [18]

[B4] L'intero Prospetto nord interno e in particolare le superfici intonacate, le colonne costituenti il porticato e i fresi relativi alle balaustre al Piano terra e al Piano Primo, necessitano rispettivamente di lavori di rifacimento e tinteggiatura e di consolidamento delle superfici con fresi e/o decorazioni.  
Riferimenti al CNE: [5] [6] [7]

[B5] L'intera estensione delle Pavimentazioni Poste al Piano terra e al Piano Primo necessita di interventi di manutenzione e/o sostituzione dei rivestimenti.  
In particolare risultano assai degradate al Piano terra:  
- la Pavimentazione del piazzale antistante la chiesa con vistose sconnessioni che si accentuano in Prossimita' delle scale destra e sinistra di accesso al Primo Piano;  
- gli elementi di rivestimento delle Gradinate di accesso ai loculi sistemati nel porticato;  
- al Primo Piano:  
- la Pavimentazione del loggiato, in particolare la parte ovest, che a causa di una errata realizzazione della pendenza per la scollatura delle acque meteoriche, Provoca ristagno d'acqua e conseguente degrado della Pavimentazione, con la Possibilita' di estensione anche alle strutture orizzontali.  
Riferimenti al CNE: [8] [9] [10] [11] [12]

[B6] In Particolari condizioni di degrado si trova la chiesa con la necessita' di provvedere:  
- si sia richiama ai interventi di ripristino, tinteggiatura e consolidamento delle superfici con fresi e/o decorazioni dell'intero Prospetto nord;  
- alla messa in opera di adeguati serramenti in sostituzione a quelli ormai praticamente inesistenti;  
- alla tinteggiatura interna dei locali; - alla levigatura del pavimento.  
Vi e' infine, da valutare l'ipotesi di realizzare, al suo interno, nuovi loculi a completamento ed integrazione di quelli da destinare ai religiosi del Comune. Riferimenti al CNE: [13] [14] [16] [17]

[B7] L'intero Prospetto sud esterno necessita di lavori di ripristino e tinteggiatura.  
Riferimenti al CNE: [5] [6] [7]
