# PALAZZO DRAGONETTI-CAPPELLI XV SECOLO

MIGLIORAMENTO SISMICO DEL PALAZZO  
DANNEGGIATO DALL' EVENTO DEL 6 APRILE 2009

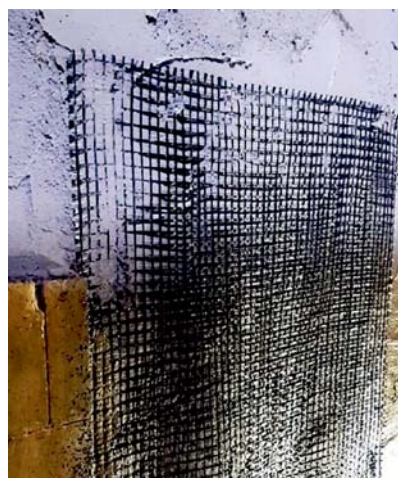
INTONACO DI CALCE NHL ARMATO CON RETE IN FIBRA DI CARBONIO

- **rinforzo delle murature nei confronti di forze nel piano e fuori dal piano** mediante intonaco traspirante a basso spessore, a base di calce idraulica naturale, armato con rete in fibre di carbonio;

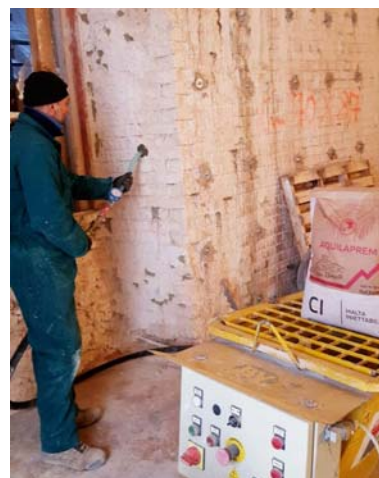
INIEZIONI DI CALCE IDRAULICA NATURALE NHL

- **rinforzo delle murature ai carichi gravitazionali** mediante scuci cucì, iniezioni di formulati a base di calce idraulica naturale e tirantini metallici con funzione di diafani artificiali;
