Sintesi di Tesi di Laurea in Ingegneria Civile discussa il 6 Febbraio 2004  
presso la Facoltà di Ingegneria di Firenze

## La prevenzione incendi nei teatri storici: il caso del Teatro della Pergola

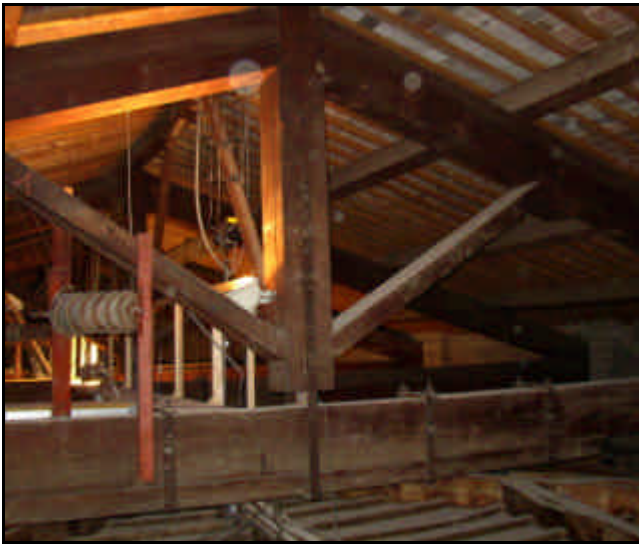
Capriate in abete

Dall'analisi precedente è emerso che, ad esempio, le capriate iniziano a crollare dopo 33 minuti dall'inizio dell'incendio per cedimento delle saette e se anche si proteggessero le saette inizierebbero a cedere i puntoni dopo 69 minuti; comunque sia il dissesto della copertura inizia solo dopo 18 minuti dall'inizio dell'incendio per

cedimento dei travicelli, che sono gli elementi di sezione più ridotta, dunque gli elementi più vulnerabili. Si sono così proposti degli interventi per riportare la resistenza a 90 minuti, quali il rivestimento con tavole in abete fissate con viti per saette e puntoni della capriata e per gli arcarecci di copertura, la realizzazione di un controsoffitto in cartongesso per la protezione dei travicelli, e la compartimentazione del locale, corredati dal relativo preventivo economico, stimando un costo totale di circa 44.000€

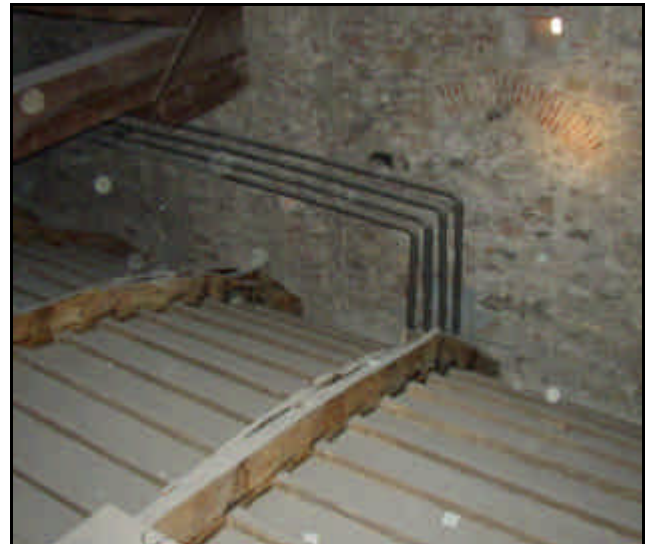
Controsoffitto a centine asciate

Scendendo ad un maggior livello di dettaglio, lo studio si è focalizzato sul **Saloncino**: inventariati tutti gli oggetti contenuti nel vano (dal cordame al fondale, dagli strapuntini alla tappezzeria), si è stimato il carico d'incendio per ogni oggetto in esso contenuto, compresi il controsoffitto a centine asciate ed il sistema di copertura in abete. Si è così risaliti alla resistenza al fuoco richiesta per normativa, pari a 90 minuti. Una volta eseguito il rilievo geometrico del sistema di copertura ed analizzati i carichi sopportati dalle capriate lignee, si sono verificati tutti gli elementi strutturali a sostegno della copertura, sia a freddo che a caldo, per i principali tempi di esposizione al fuoco.

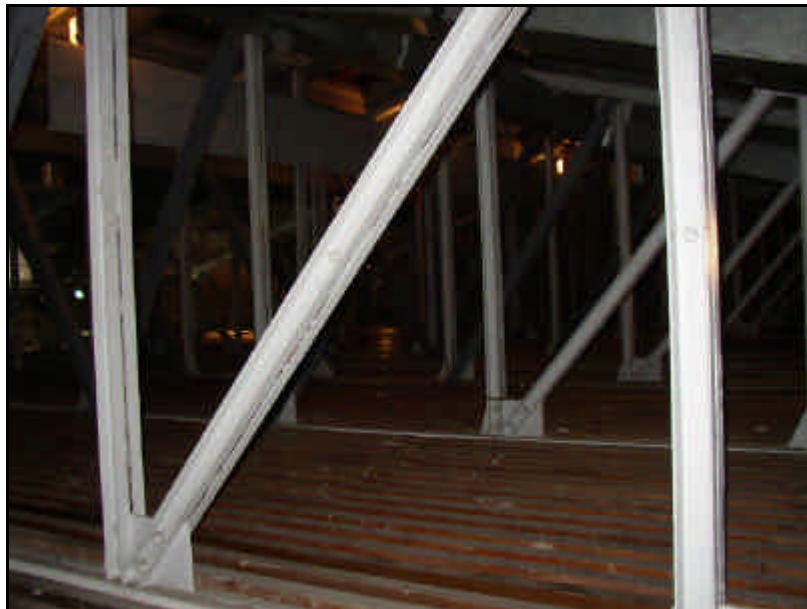
Capriate in acciaio del palcoscenico

In ultima analisi si è confrontato il comportamento al fuoco delle *capriate in acciaio* del palcoscenico della sala principale con e senza protezione antincendio, secondo le norme UNI 9503.
