Ripristino strutturale di travi lignee: indagine sugli interventi di ricostruzione di testata con protesi di legno connessa con barre incollate

Tesi di laurea di: **Alessio SUSINI**

Università degli Studi di Firenze – Scuola di Agraria

Anno Accademico: 2012/2013 Sessione del 16/04/2014

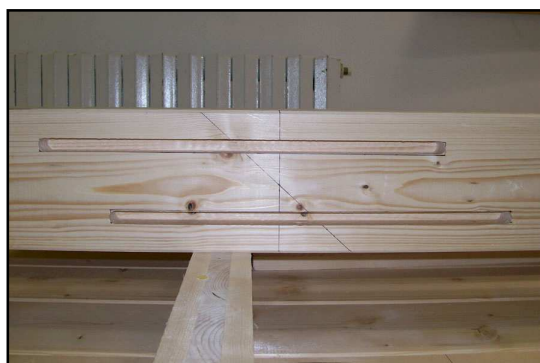
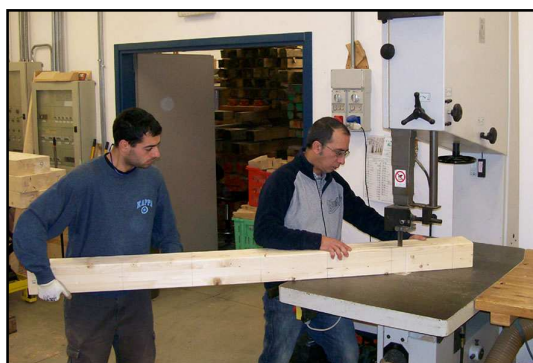
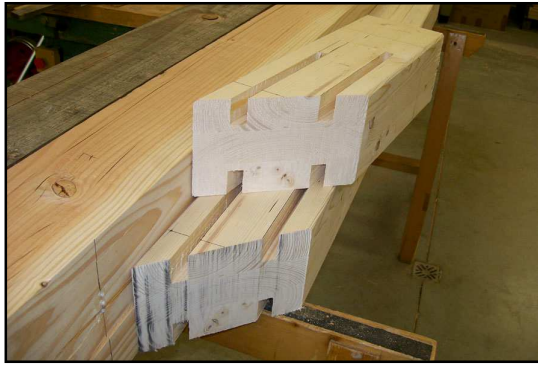
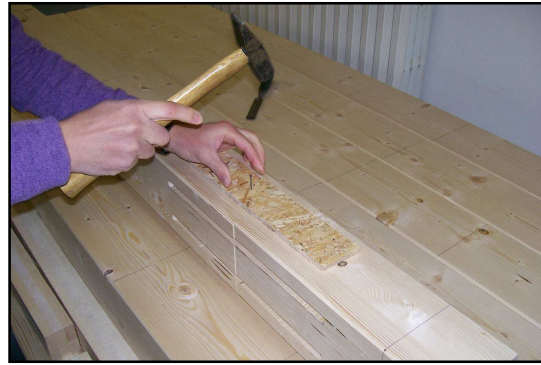
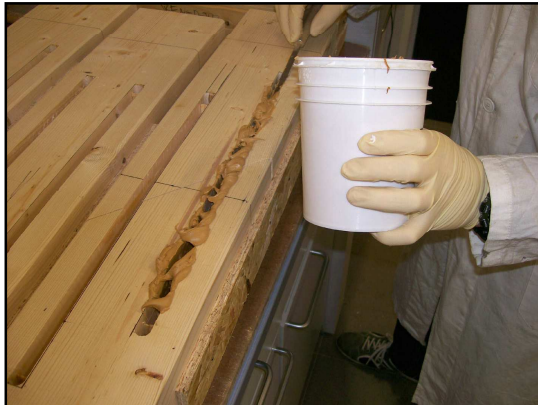
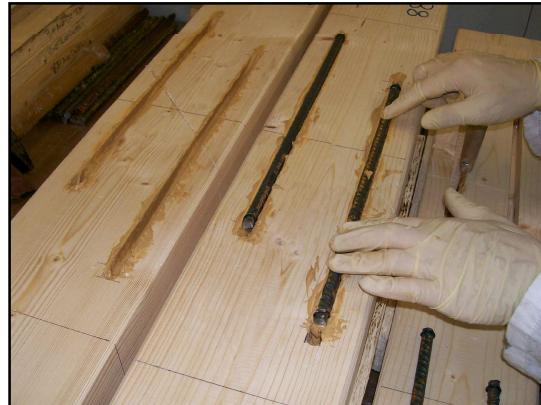
Fasi di preparazione dei giunti. Dall'alto: realizzazione dei canali laterali, taglio delle travi e successivo ricollegamento delle due parti con tavolette di legno, realizzazione dell'incollaggio e inserimento del listello di legno a chiusura del canale, inserimento delle viti di rinforzo.

Per la realizzazione dei giunti si è provveduto all'apertura di canali laterali dove inserire le barre, in prossimità di una testata della trave, e alla realizzazione del taglio per la separazione della protesi (la parte più corta del provino) dalla trave (la parte più lunga del provino). Le due parti sono state riunite tramite tavolette di legno fissate sulle facce superiore/inferiore del provino. È stato quindi eseguito l'incollaggio, applicando prima la malta sul fondo dei canali e in seguito inserendo le barre. Viene solitamente inserito un listello di legno a chiusura del canale.
