Comune di
San Martino di Lupari

Progetto di risanamento del Cimitero:
B - CORPO DI FABBRICA SUD
C - CORPO DI FABBRICA OVEST

■ 3 - C.fo.ESISTENTE Pianta piano terra
PROGETTO Prospetto est

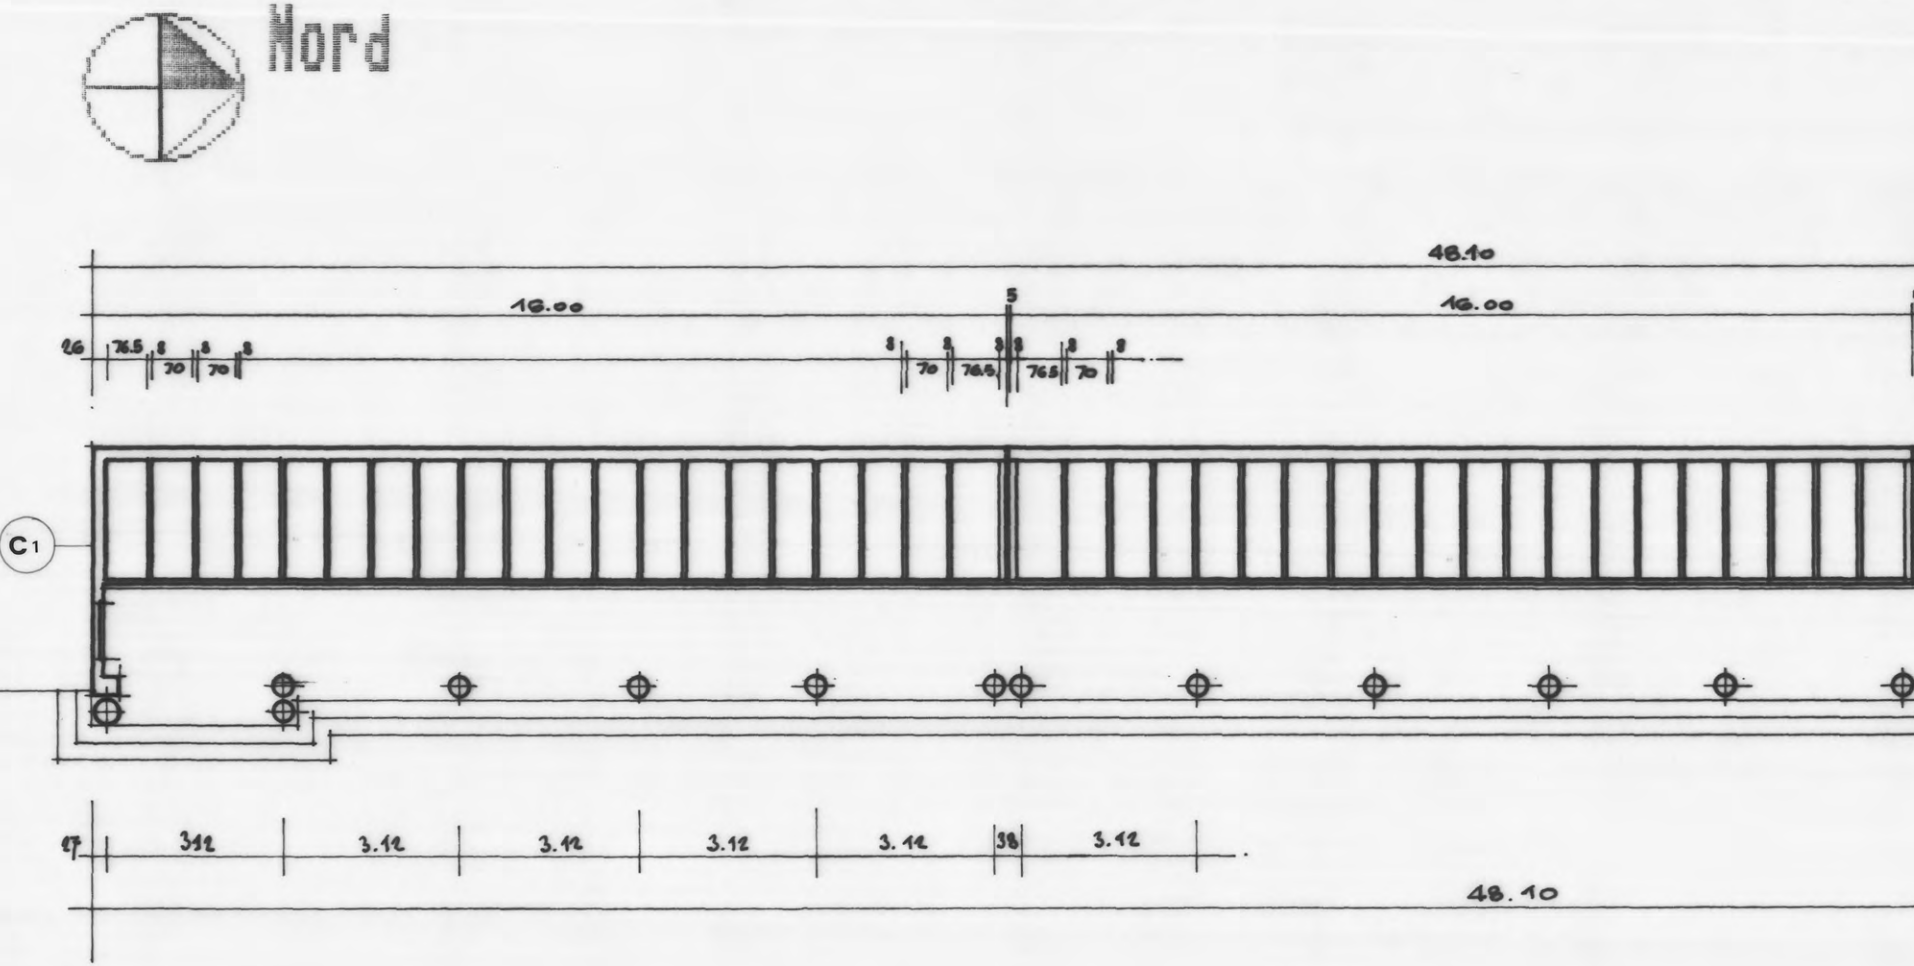
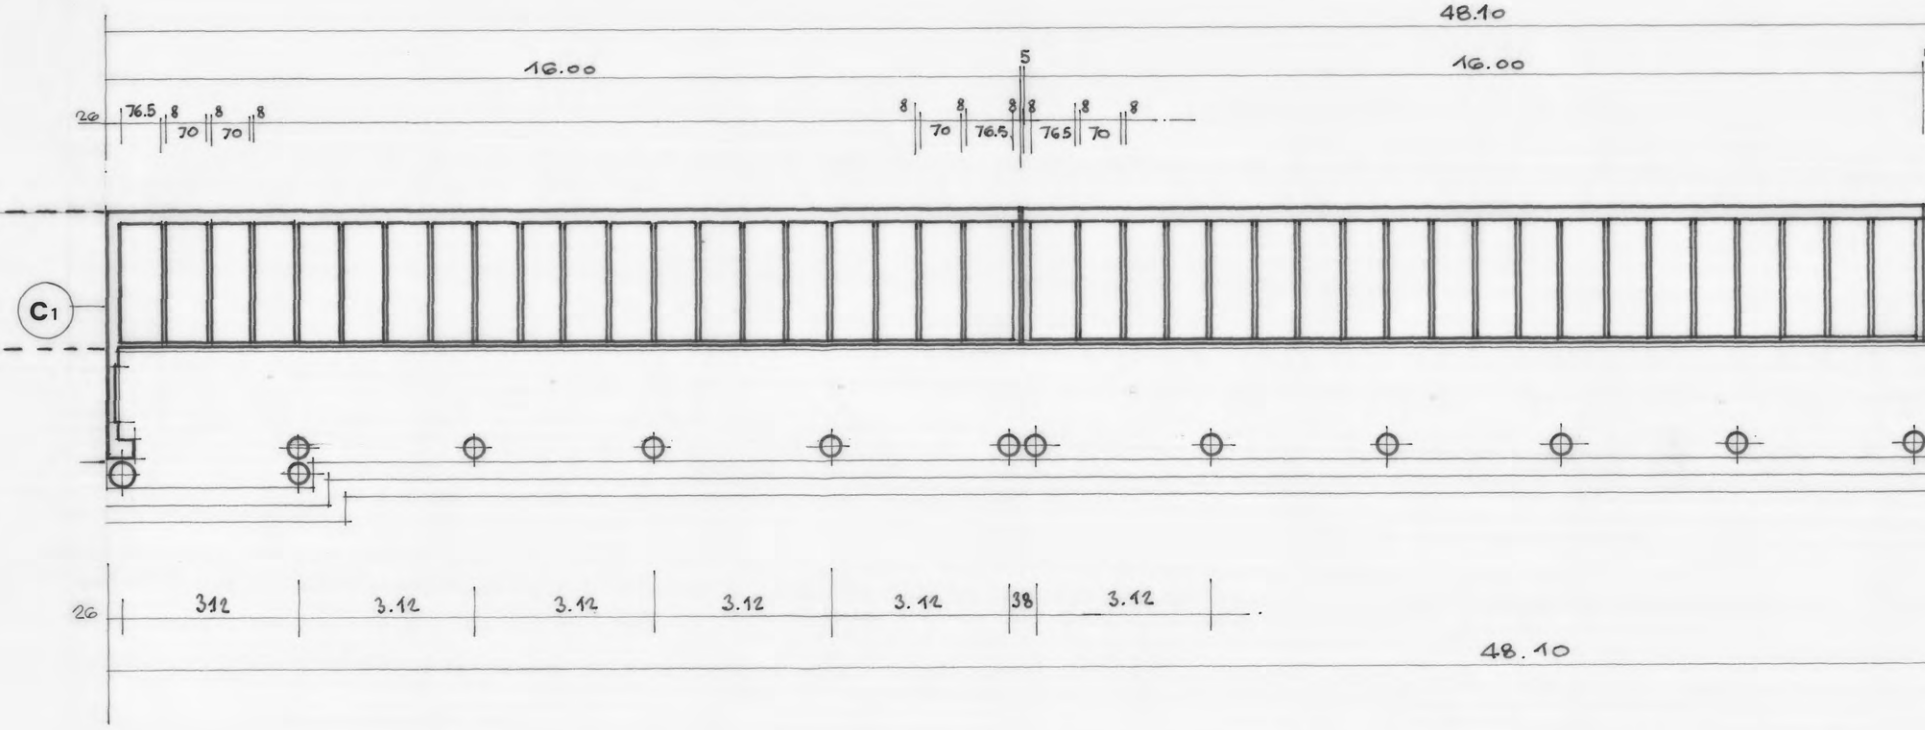
Prospetto est
Pianta piano terra

[C2]
- L´intero prospetto est interno e in particolare le superfici intonacate e le colonne costituenti il porticato abbisognano rispettivamente di lavori di rifacimento e tinteggiatura e di consolidamento delle superfici con fregi e/o decorazioni.
Inoltre necessitano di manutenzione e/o sostituzione buona parte degli elementi che rivestono le gradinate di accesso ai loculi sistemati nel porticato.
Riferimenti al CME: [5] [6] [7]

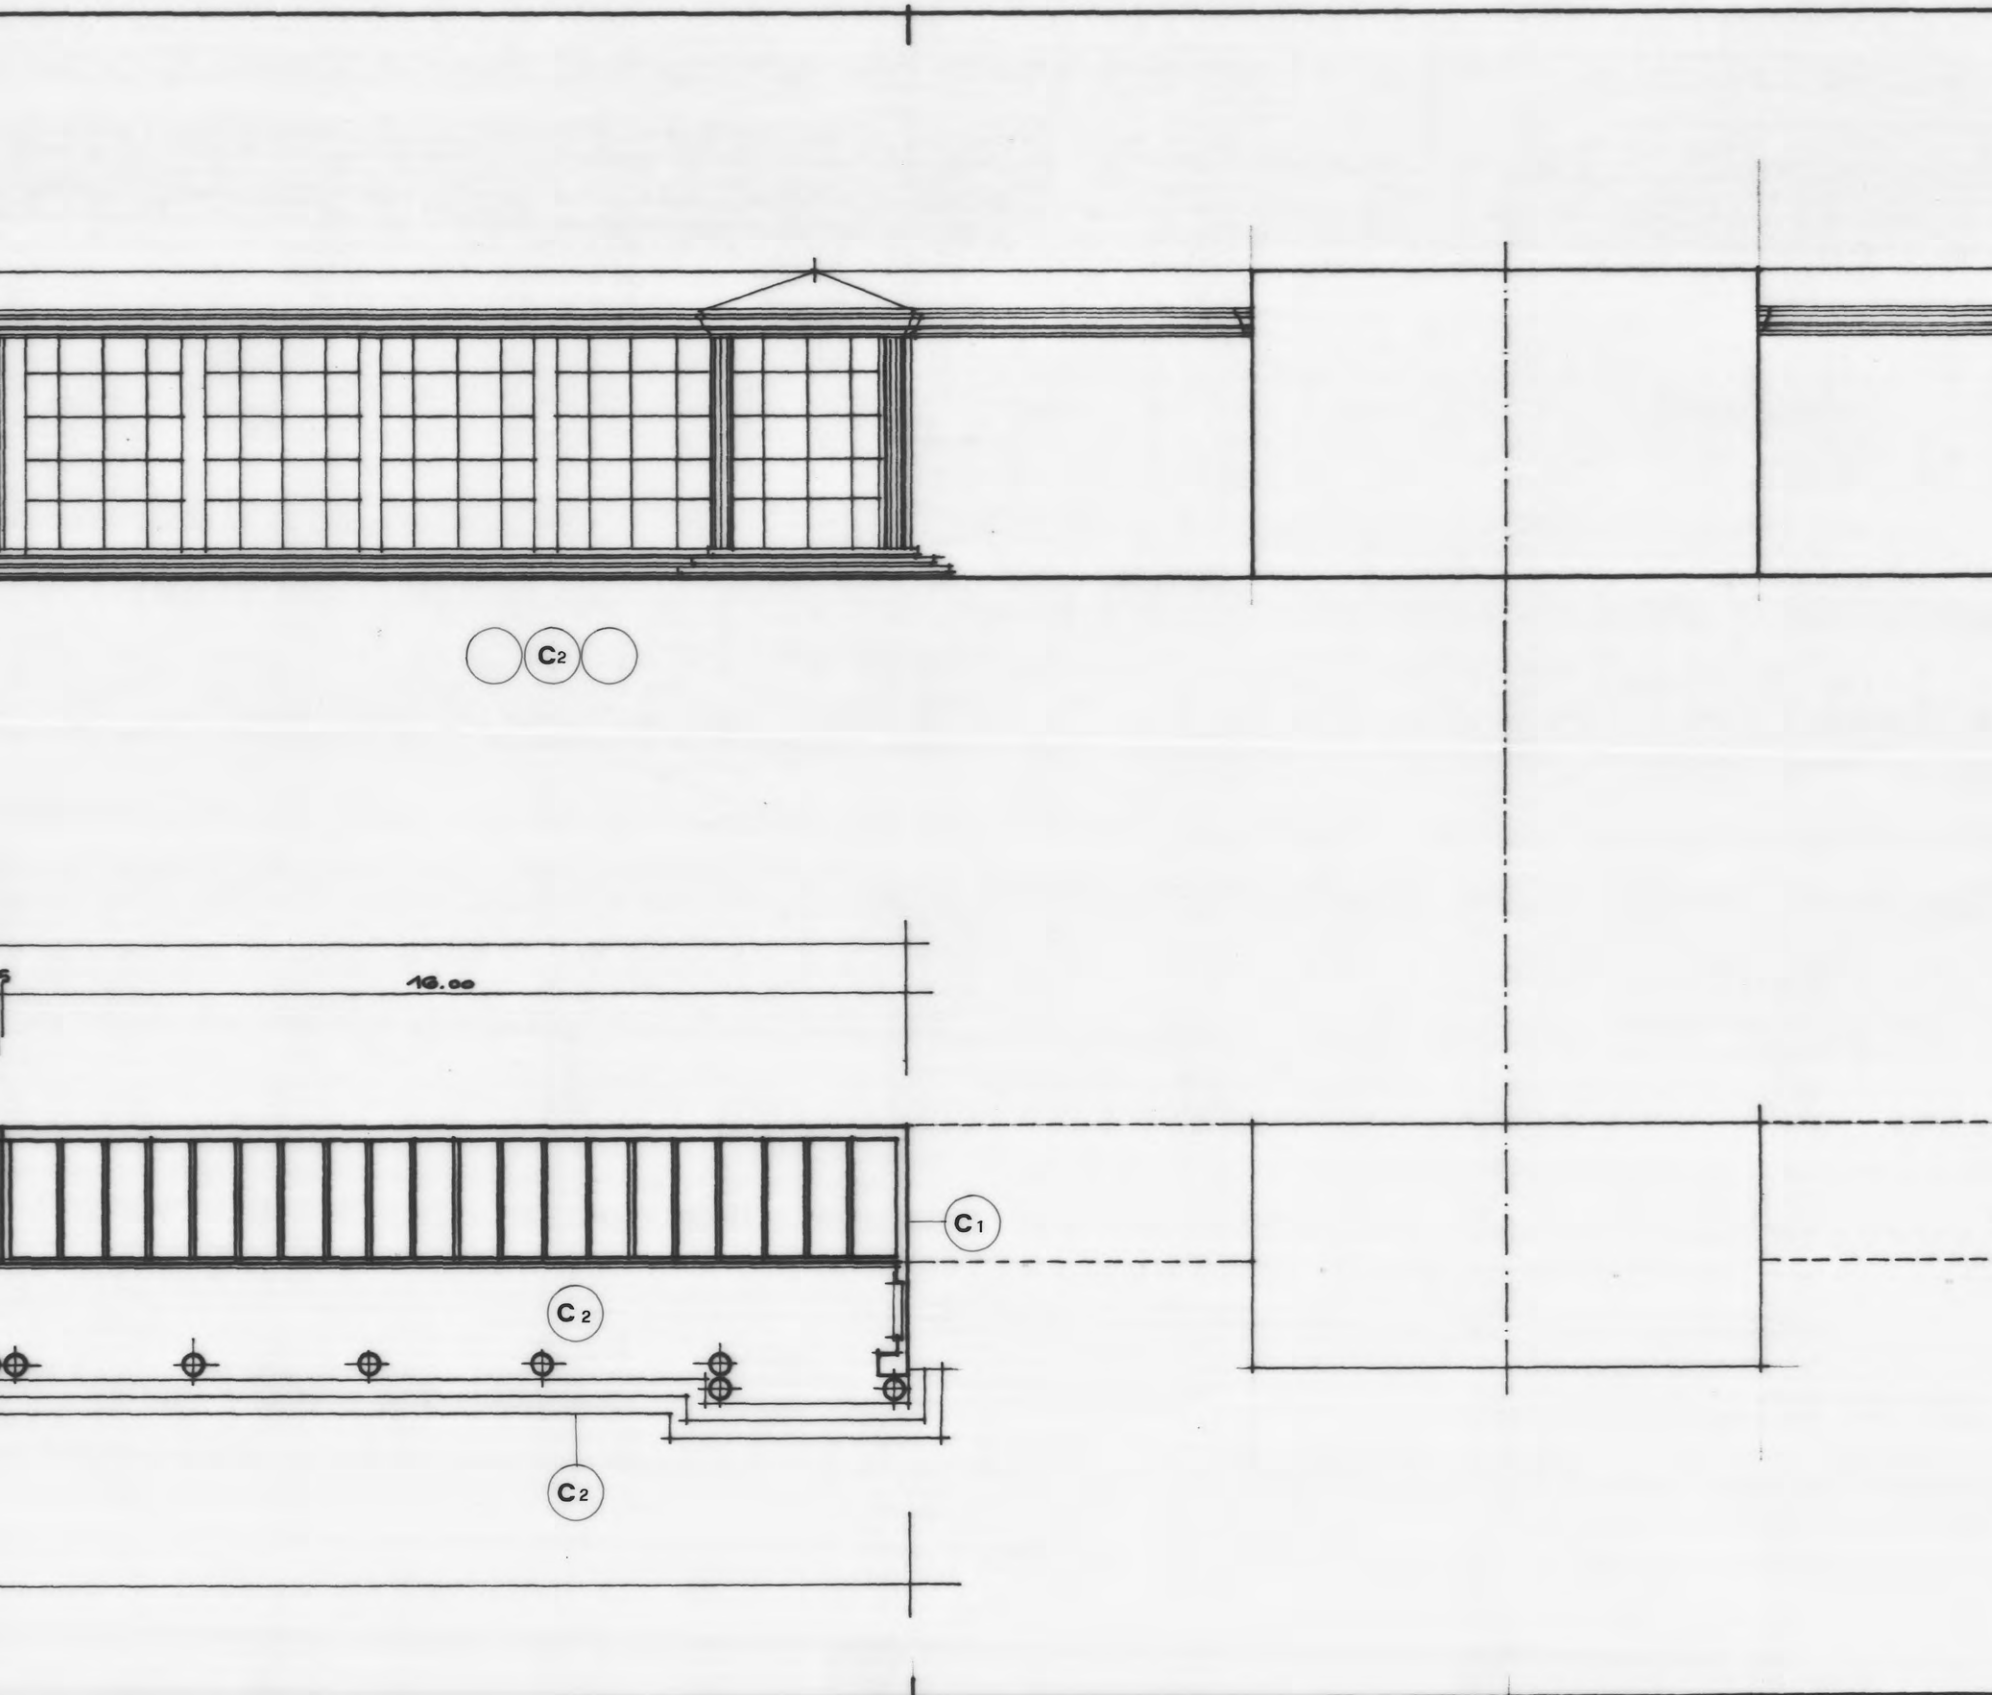
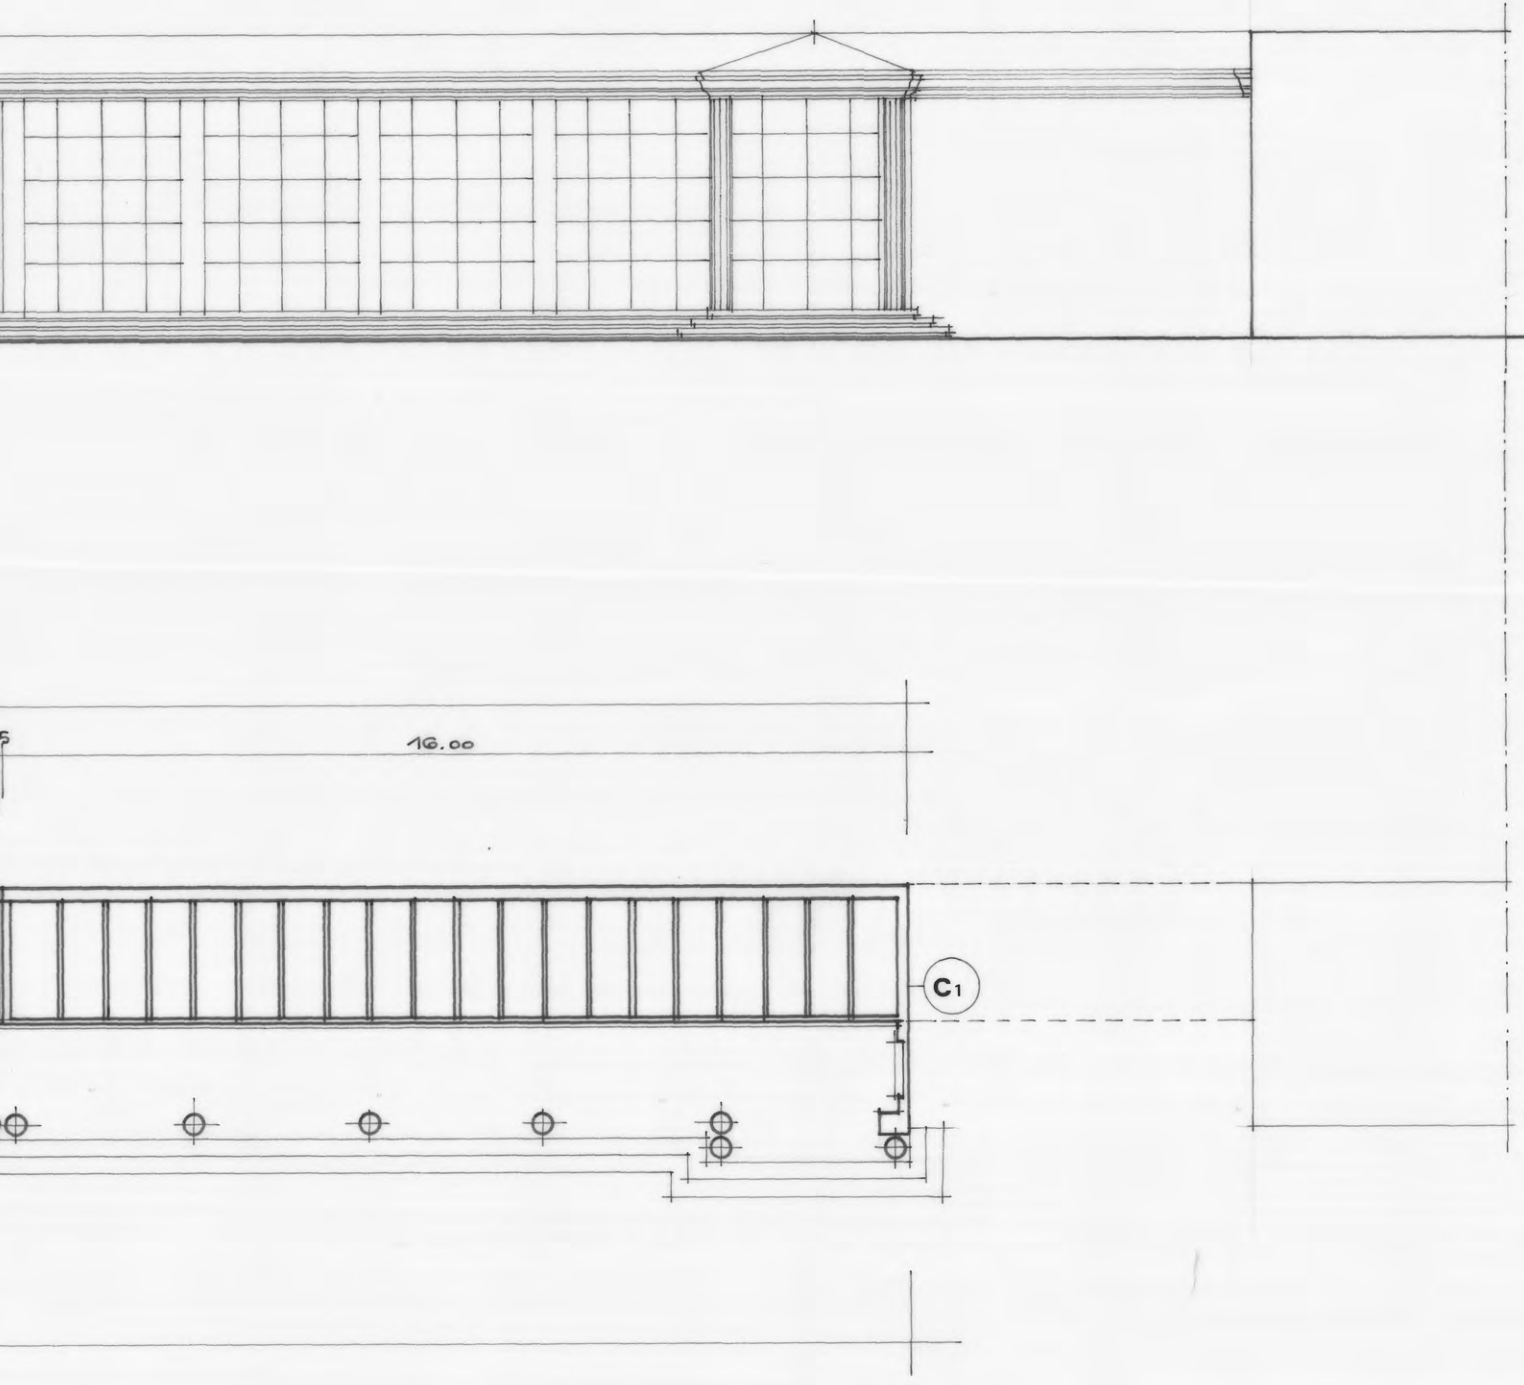
[C1]
Da ripristinare lo stato degli intonaci dei paramenti verticali e orizzontali che si ` trovano in connessione con l´ampliamento di recente costruito. Cedimenti ed assestamenti di normale entita´ hanno, infatti, determinato lesioni sanabili con il rifacimento di tratti estesi di intonaco delle pareti. Quanto detto per l´intero corpo di fabbrica ad esclusione dell´estremita´ sud-ovest dove i cedimenti risultano piu´ evidenti e si possono riscontrare estese fessurazioni con distacco del fondo di alcuni elementi in laterizio del solaio di copertura del nuovo costruito. Gli effetti del cedimento-assestamento sono riscontrabili anche sulla veletta in cemento armato dove risultano esposte le armature.
Riferimenti al CME: [5] [6] [7]
