Sottomura via Bacchelli

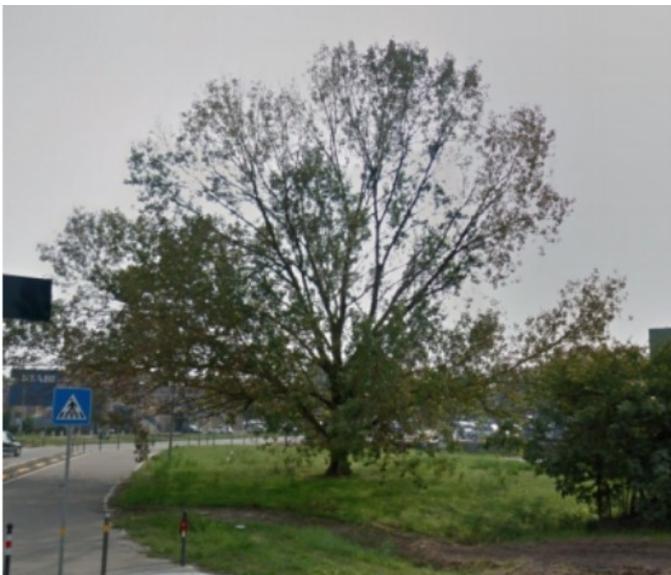
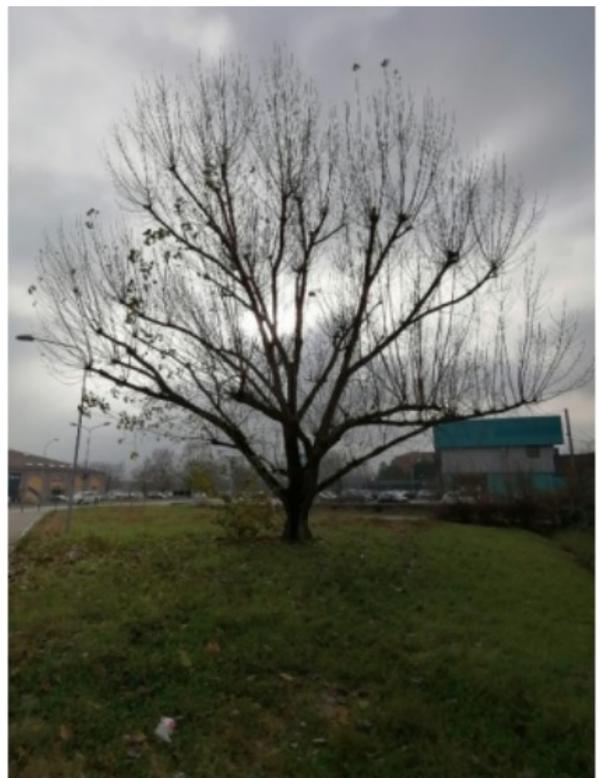
Via Beethoven

Un paio di esempi di recenti potature a sinistra nel 2018 a destra albero nel 2020

Sono stati fatti tagli di capitozzo (monconi) su tutti i rami togliendo troppa vegetazione, inoltre le branche rimaste sono state spogliate anche dei rami intermedi costringendo la pianta ad esplodere di ricacci in maniera veloce e vigorosa. Chi ha potato non conosce il "taglio di ritorno" che è la base per una potatore.

Questo produce uno stress notevole alla pianta e per forza peggiora il suo stato di salute.

I nuovi ricacci di emergenza sono tanti e caotici ma, nascendo da gemme latenti superficiali, sono "male attaccati" al legno vecchio e pertanto sono fragili e a rischio caduta

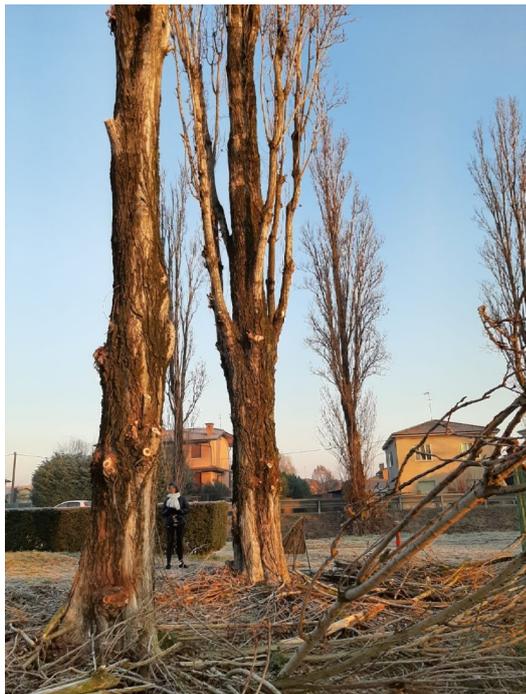
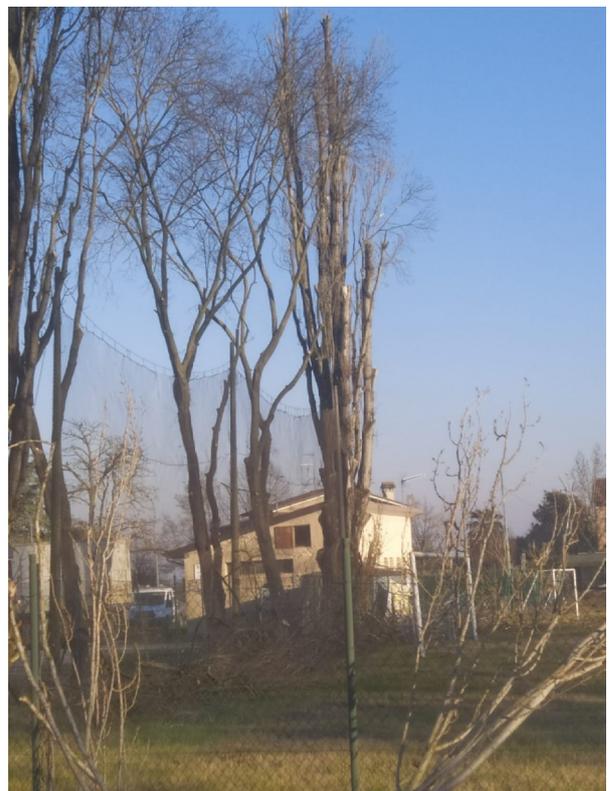
Pontegradella

taglio di oltre 20 cm di diametro
