Progetto di risanamento del Cimitero:  
B - CORPO DI FABBRICA SUD  
C - CORPO DI FABBRICA OVEST

S. Martino di Lupari, novembre 1986

INTERVENTI DI RISANAMENTO

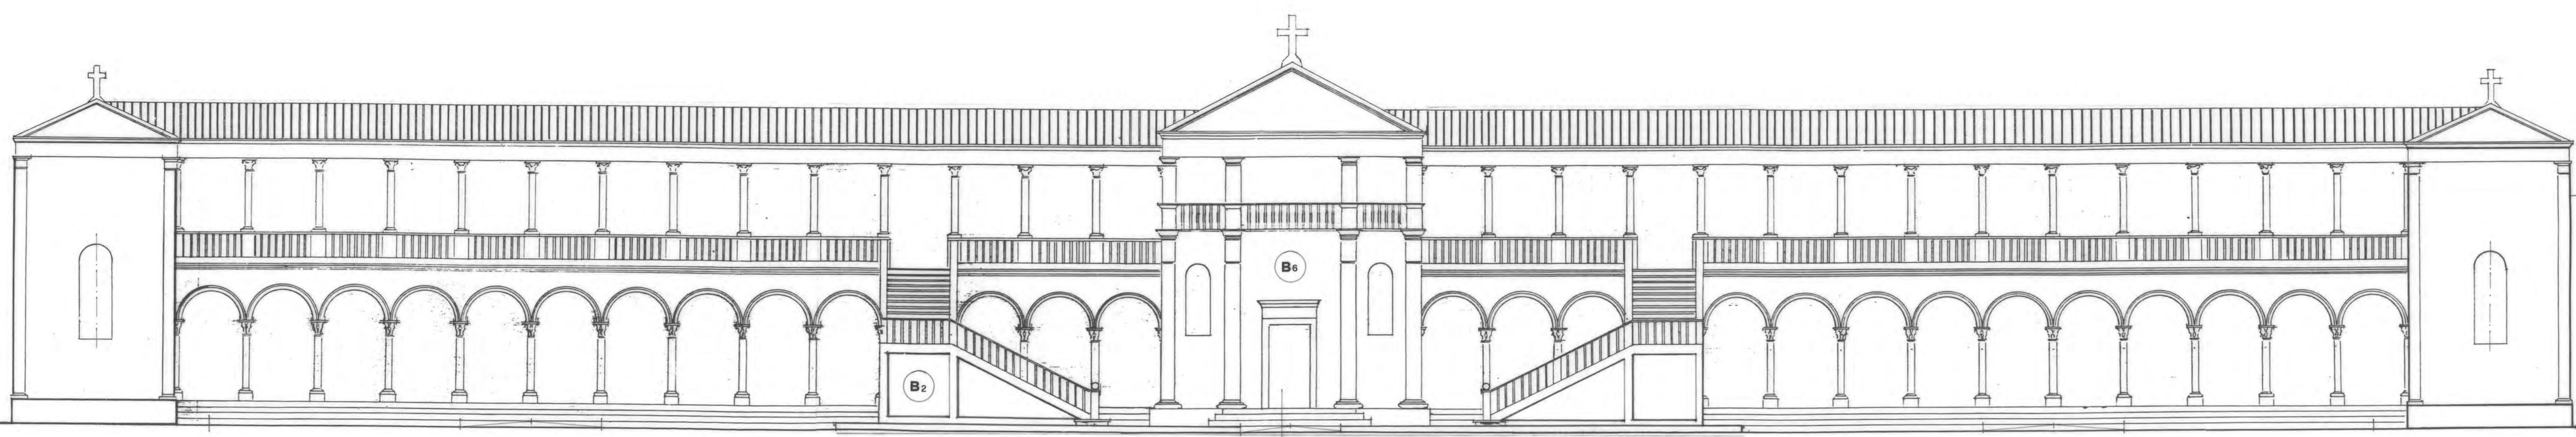
Prospetto nord  
Pianta primo piano

Legenda:  
[B1] Sono visibili effetti dovuti a cedimenti differenziali delle testate est e ovest nei confronti dell'intero edificio (corpo di fabbrica sud) costruito in epoca anteriore.  
I cedimenti non influiscono sulla statica globale, ma risultano assai evidenti date le non adeguate soluzioni costruttive adottate. Le testate risultano, infatti, svincolate a livello delle fondazioni e inopportuno vincolate a livello dei Paramenti esterni e della copertura.  
Necessita pertanto un intervento di separazione statica di tali strutture dall'edificio Principale.  
Riferimenti al CNE: [1]

[B2] Le scale di accesso al Piano Primo si trovano in condizioni di degrado statico ed estetico:  
- il Primo evidenzia cedimenti all'attacco della balaustra (in particolare per quella di destra) e all'appoggio con la rotura della pavimentazione del piazzale antistante la chiesa. Necessitano, pertanto, interventi di consolidamento delle fondazioni.  
- il secondo si ripercuote pesantemente, considerata l'estensione delle scale e la loro posizione Preminente (simmetria) nei confronti dell'edificio, sull'aspetto esteriore dell'intero complesso cimiteriale. Necessitano di interventi di rifacimento e tinteggiatura di alcuni particolari costruttivi; di consolidamento delle superfici con fresi e/o decorazioni e del riposizionamento e/o sostituzione del corrimano delle Balaustre.  
Riferimenti al CNE: [2] [3] [4] [15]

[B3] Sono da ritenersi Pericolosi e non adeguati, per soluzione tecnica ed aspetto, al luogo in cui sono installati gli elementi costituenti l'impianto elettrico ed idraulico ai Piani terra e Primo dell'intero corpo di fabbrica.  
Riferimenti al CNE: [18]

[B4] L'intero Prospetto nord interno e in particolare le superfici intonacate, le colonne costituenti il porticato e i fresi relativi alle balaustre al Piano terra e al Piano Primo, necessitano rispettivamente di lavori di rifacimento e tinteggiatura e di consolidamento delle superfici con fresi e/o decorazioni.  
Riferimenti al CNE: [5] [6] [7]

[B5] L'intera estensione delle Pavimentazioni Poste al Piano terra e al Piano Primo necessita di interventi di manutenzione e/o sostituzione dei rivestimenti.  
In particolare risultano assai degradate al Piano terra:  
- la Pavimentazione del piazzale antistante la chiesa con vistose sconnessioni che si accentuano in Prossimita' delle scale destra e sinistra di accesso al Primo Piano;  
- gli elementi di rivestimento delle Gradinate di accesso ai loculi sistemati nel porticato;  
- al Primo Piano:  
- la Pavimentazione del loggiato, in particolare la parte ovest, che a causa di una errata realizzazione della pendenza per la scollatura delle acque meteoriche, Provoca ristagno d'acqua e conseguente degrado della Pavimentazione, con la Possibilita' di estensione anche alle strutture orizzontali.  
Riferimenti al CNE: [8] [9] [10] [11] [12]

[B6] In Particolari condizioni di degrado si trova la chiesa con la necessita' di provvedere:  
- si sia richiama ai interventi di ripristino, tinteggiatura e consolidamento delle superfici con fresi e/o decorazioni dell'intero Prospetto nord;  
- alla messa in opera di adeguati serramenti in sostituzione a quelli ormai praticamente inesistenti;  
- alla tinteggiatura interna dei locali; - alla levigatura del pavimento.  
Vi e' infine, da valutare l'ipotesi di realizzare, al suo interno, nuovi loculi a completamento ed integrazione di quelli da destinare ai religiosi del Comune. Riferimenti al CNE: [13] [14] [16] [17]

[B7] L'intero Prospetto sud esterno necessita di lavori di ripristino e tinteggiatura.  
Riferimenti al CNE: [5] [6] [7]
