Comune di
San Martino di Lupari

Progetto di risanamento del Cimitero:
B - CORPO DI FABBRICA SUD
C - CORPO DI FABBRICA OVEST

- elaborati Grafici**
- 1 - C.fs. ESISTENTE Pianta fondazioni
Pianta piano terra
 - 2 - C.fs. ESISTENTE Pianta Primo Piano
Prospetto nord
 - 3 - C.fs. ESISTENTE Pianta Piano terra
PROGETTO Prospetto est
 - 4 - C.fs. PROGETTO Pianta fondazioni
Pianta Piano terra
 - 5 - C.fs. PROGETTO Pianta Primo Piano
Prospetto nord
- scala 1:100

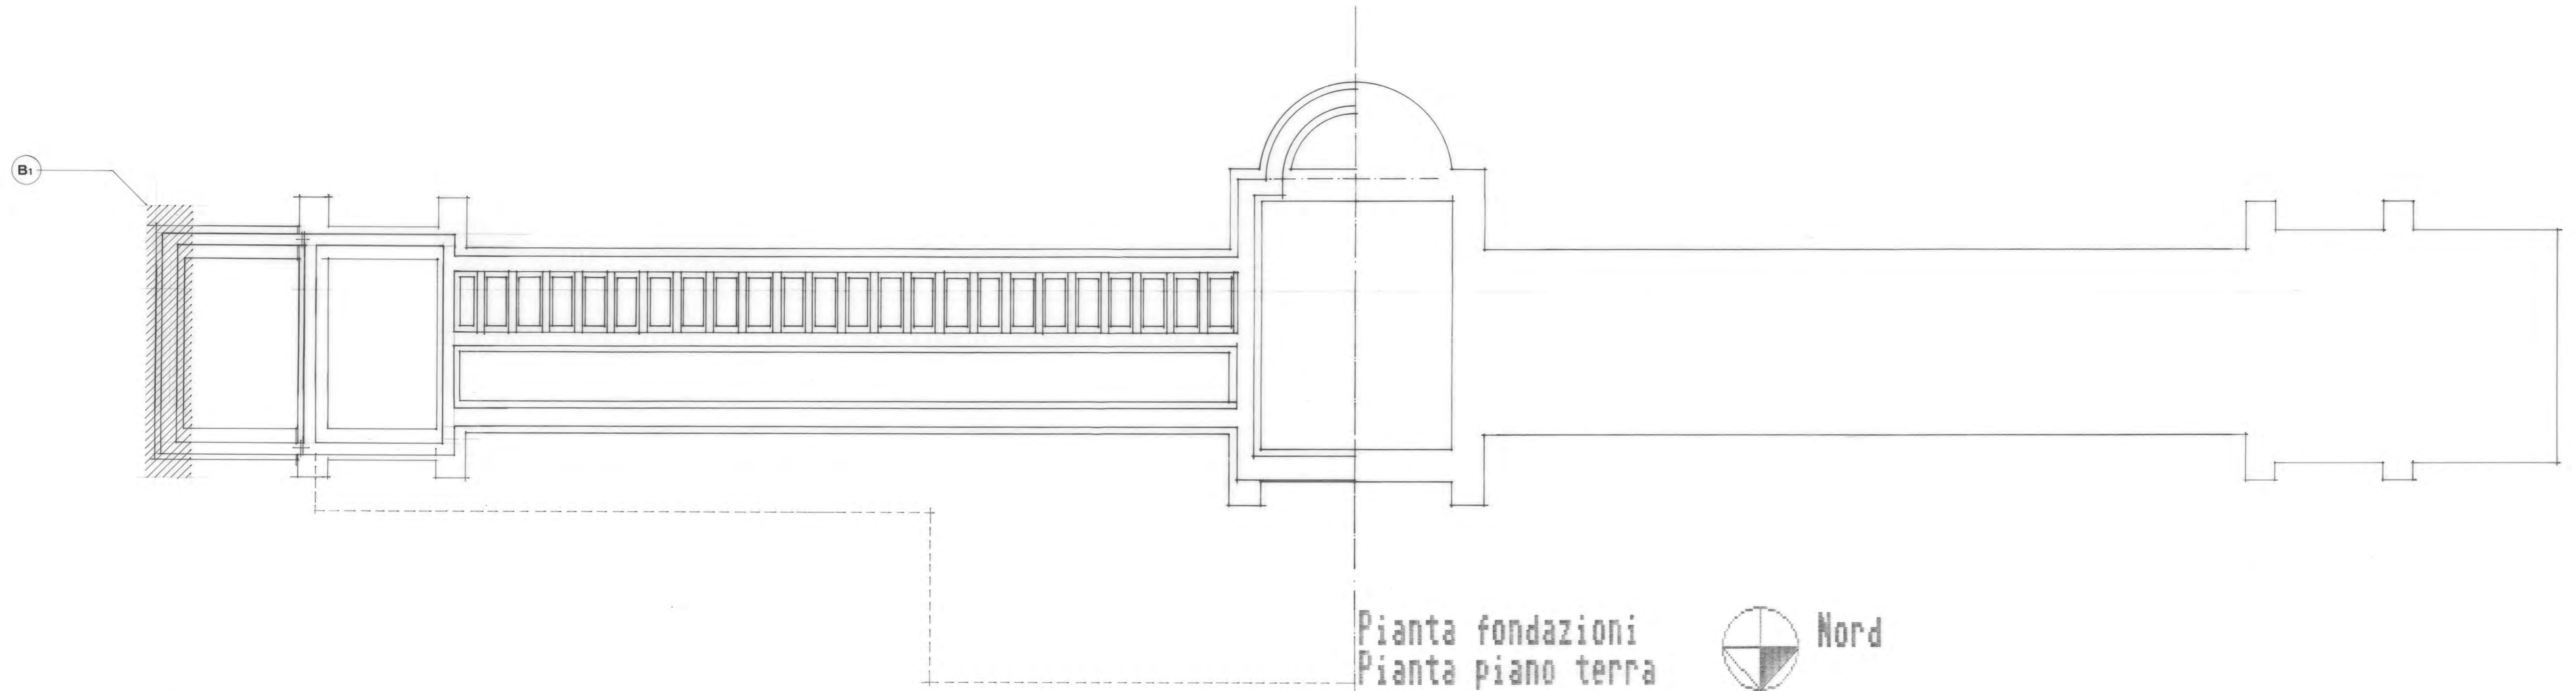
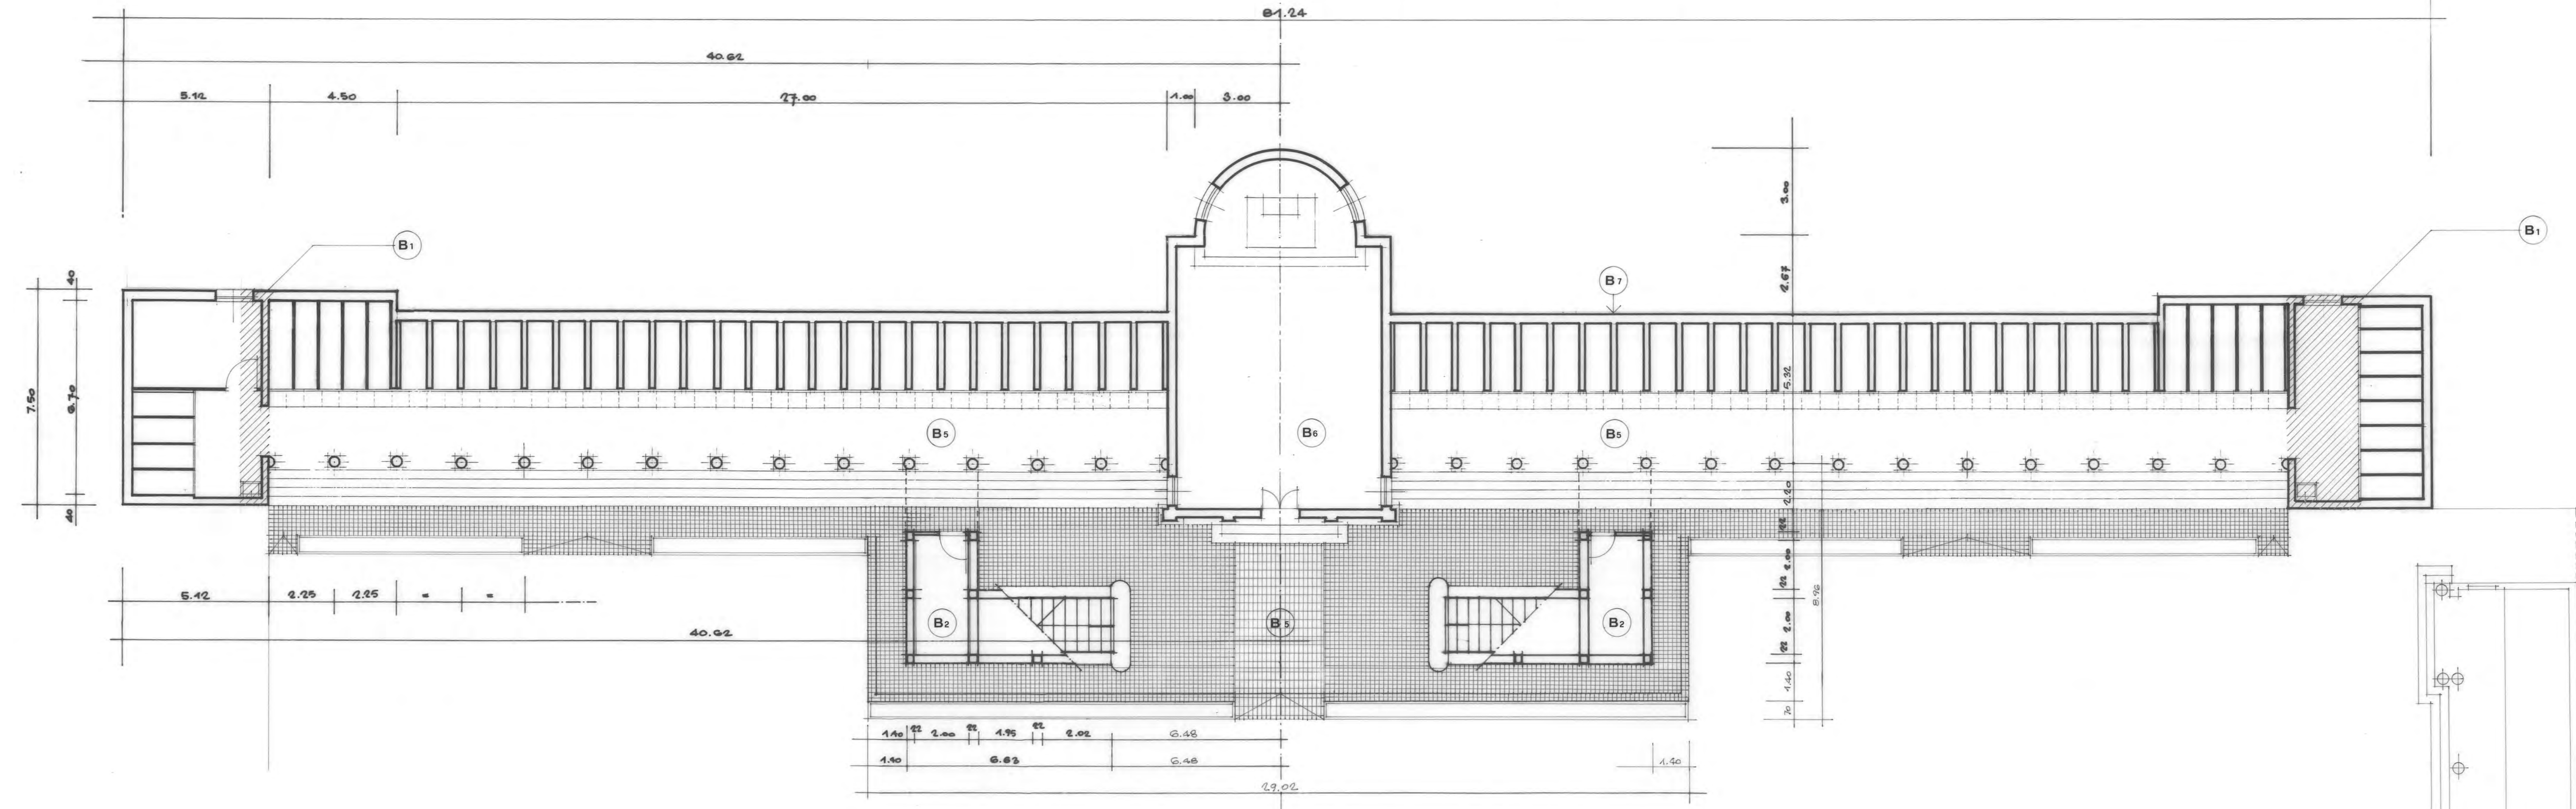
INTERVENTI DI RISANAMENTO:
legenda:
[B1]
Sono visibili effetti dovuti a cedimenti differenziali delle testate est e ovest nei confronti dell'intero edificio (corpo di fabbrica sud) costruito in epoca anteriore. I cedimenti non influiscono sulla statica globale, ma risultano assai evidenti data le non adeguate soluzioni costruttive adottate. Le testate risultano, infatti, svincolate a livello delle fondazioni e inopportuno vincolate a livello dei Paramenti esterni e della copertura. Necessita pertanto un intervento di separazione statica di tali strutture dall'edificio principale. Riferimenti al CHE: [1]

[B2]
Le scale di accesso al Piano Primo si trovano in condizioni di degrado statico ed estetico:
- il primo evidenzia cedimenti all'attacco della balaustra (in particolare per quella di destra) e all'appoggio con la rottura della pavimentazione del piazzale antistante. Necessitano, pertanto, interventi di consolidamento delle fondazioni.
- il secondo si ripercuote pesantemente, considerata l'estensione delle scale e la loro posizione preminente (simmetria) nei confronti dell'edificio, sull'aspetto esteriore dell'intero complesso cimiteriale. Necessitano di interventi di rifacimento e tinteggiatura di alcuni particolari costruttivi, di consolidamento delle superfici con fregi e/o decorazioni e del riposizionamento e/o sostituzione dei corrimano delle balaustre. Riferimenti al CHE: [2] [3] [4] [15]

[B3]
Sono da ritenersi pericolosi e non adeguati, per soluzione tecnica ed aspetto, al luogo in cui sono installati gli elementi costituenti l'impianto elettrico ed idraulico ai piani terra e primo dell'intero corpo di fabbrica. Riferimenti al CHE: [10]

[B4]
L'intero Prospetto nord interno e in particolare le superfici intonacate, le colonne costituenti il porticato e i fregi relativi alle balaustre al piano terra e al piano primo, necessitano rispettivamente di lavori di rifacimento e tinteggiatura e di consolidamento delle superfici con fregi e/o decorazioni. Riferimenti al CHE: [5] [6] [7]

[B5]
L'intera estensione delle pavimentazioni poste al Piano terra e al Piano Primo necessita di interventi di manutenzione e/o sostituzione dei rivestimenti.
In particolare risultano assai degradate al Piano terra:
- la pavimentazione del piazzale antistante la chiesa con vistose concessioni che si accentuano in prossimità delle scale destra e sinistra di accesso al Primo Piano;
- gli elementi di rivestimento delle gradinate di accesso ai loculi sistemati nel porticato e al primo piano.
- la pavimentazione del loggiato, in particolare la parte ovest, che a causa di una errata realizzazione della pendenza per la scolmatura delle acque meteoriche, provoca ristagno d'acqua e conseguente degrado della pavimentazione, con la possibilità di estensione anche alle strutture orizzontali. Riferimenti al CHE: [8] [9] [10] [11] [12]

[B6]
In particolari condizioni di degrado si trova la chiesa con la necessità di provvedere:
- ai sia chiamati interventi di ripristino, tinteggiatura e consolidamento delle superfici con fregi e/o decorazioni dell'intero Prospetto nord;
- alla messa in opera di adeguati serramenti in sostituzione a quelli ormai praticamente inesistenti;
- alla tinteggiatura interna dei locali; alla levigatura del pavimento.
Vi è infine, da valutare l'ipotesi di realizzare, al suo interno, nuovi locali a completamento ed integrazione di quelli da destinare ai religiosi del Comune. Riferimenti al CHE: [13] [14] [16] [17]

[B7]
L'intero Prospetto sud esterno necessita di lavori di ripristino e tinteggiatura. Riferimenti al CHE: [5] [6] [7]
