PALOMBARO LUNGO

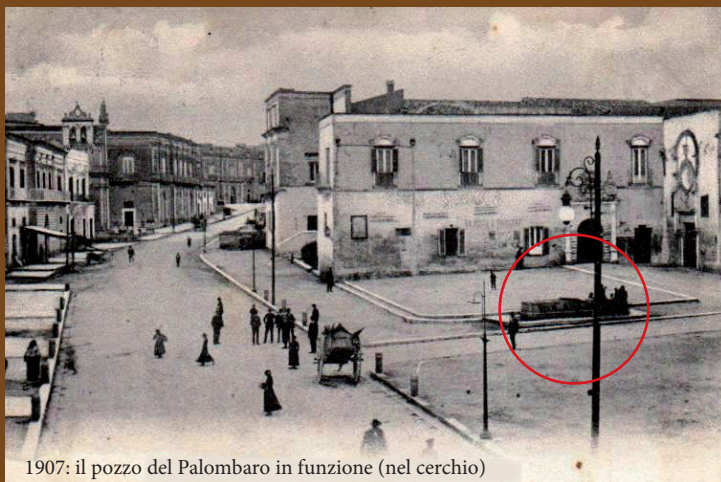
1907: il pozzo del Palombaro in funzione (nel cerchio)

Le sue pareti rocciose sono rivestite di cocciopesto, uno speciale intonaco impermeabile a base di terracotta. L'acqua era prelevata solo nei mesi in cui le fontane pubbliche non fornivano abbastanza acqua, quindi soprattutto in estate. Il prelievo avveniva tramite un pozzo presente in piazza, grazie a secchi in alluminio. Dall'interno del palombaro si possono vedere sul soffitto le bocche del pozzo, viste da sotto. Sulla piazza invece non vi è traccia del pozzo: fu abbattuto nel 1927, quando la cisterna fu dismessa in quanto fu realizzato dallo Stato un moderno acquedotto. Il pozzo era molto lungo, in quanto includeva sei bocche (per tali ragioni questo palombaro è denominato "lungo", perché tale era il suo pozzo sommitale, unico elemento visibile dall'esterno). Il fondo della cisterna non è piatto, ma è inclinato, ed è più profondo proprio sotto il pozzo, in modo che si potesse prelevare l'acqua anche nel caso in cui ce ne fosse poca. Nel 1991, in occasione di alcuni lavori nella sovrastante piazza, si decise l'esplorazione della cisterna, di cui si ignoravano forme e dimensioni, ma di cui si conosceva l'esistenza. Ancora piena di acqua, fu indagata da due sub. Questi trovarono sul fondo numerosi oggetti che nel corso dei secoli erano stati persi nel tentativo di prelevare l'acqua (monete, spille, bottoni, orologi).

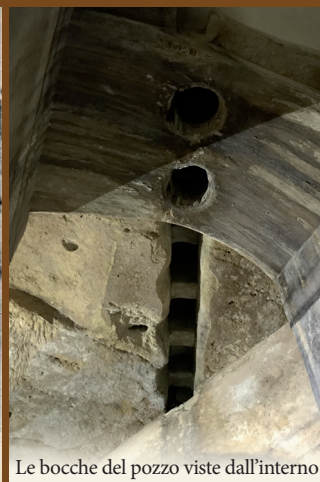
Le bocche del pozzo viste dall'interno

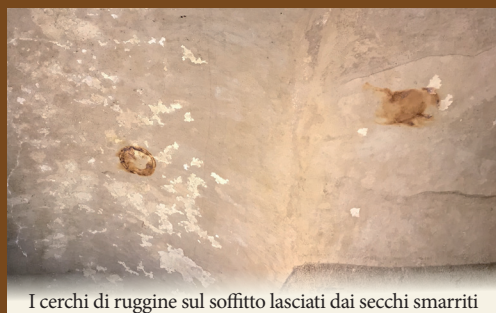
I cerchi di ruggine sul soffitto lasciati dai secchi smarriti

Soprattutto, si rinvennero numerosi secchi, smarriti nei secoli. Alcuni di questi galleggiavano. In alcuni punti l'acqua ha schiacciato questi secchi contro il soffitto, e sono ancora visibili le impronte circolari di ruggine che hanno lasciato.
